Prestador do Serviço: CORSAN

Local: Erechim/RS

Data: 13/06/2019

Unidades do sistema vistoriadas: Barragem de Captação do Rio Cravo, TAU's e Chaminé de Equilíbrio

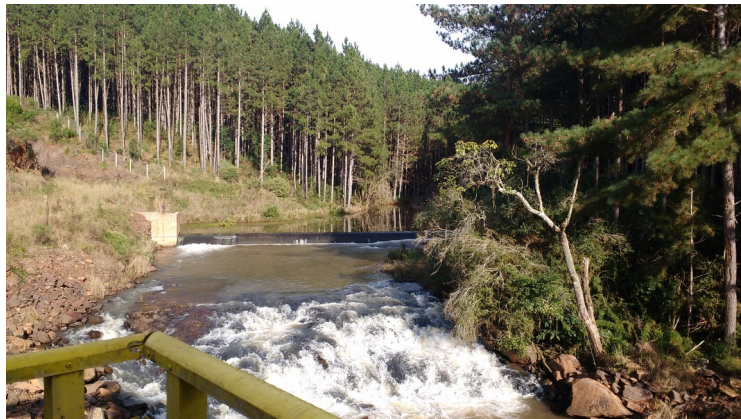
Foto 1 – Barragem de captação

As instalações da captação (barragem, torre de tomada, canal, poço de sucção, acessórios e afins) estão em condições adequadas de conservação e/ ou operação.	SIM
O acesso à unidade está em condições adequadas de uso, evitando o risco de acidentes a circulação de pessoas e/ou a movimentação de equipamentos e materiais.	SIM
A área está devidamente cercada.	SIM
Existência de identificação da área.	NÃO

- Identificação de todas as áreas;
- Instalação de portão para impedir acesso de pessoas não autorizadas no TAU I;
- Realização de limpeza periódica nas áreas do TAU I, TAU II e Chaminé de Equilíbrio.

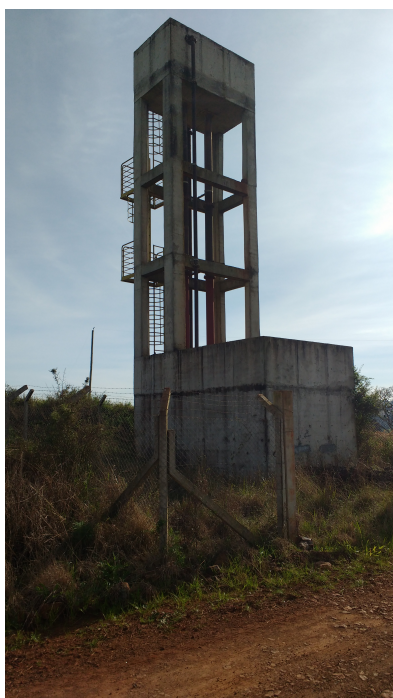
Foto 3 – TAU I

Existência de vazamentos aparentes.	NÃO
A estrutura civil do TAU está em condições adequadas de conservação.	SIM
A área está devidamente cercada.	NÃO
O portão é mantido enclavado ou com dispositivo (cadeado) para impedir o acesso de pessoas não autorizadas à área.	NÃO

Obs.: Não há portão.

O acesso à unidade está em condições adequadas de uso, evitando o risco de acidentes a circulação de pessoas e/ou a movimentação de equipamentos e materiais.	SIM
Existência de identificação da área.	NÃO
Pintura em condições adequadas de conservação.	Concreto Aparente
Existência de escada de acesso à cobertura, com devida proteção.	SIM
Realização de limpeza periódica da área; Condições adequadas de limpeza.	NÃO Vegetação em excesso

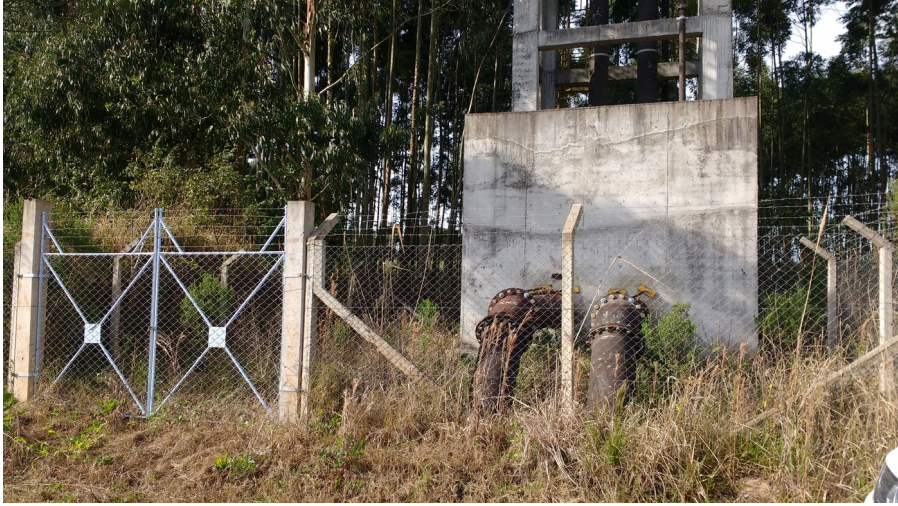
Existência de vazamentos aparentes.	NÃO
A estrutura civil do TAU está em condições adequadas de conservação.	SIM
A área está devidamente cercada.	SIM
O portão é mantido encaixado ou com dispositivo (cadeado) para impedir o acesso de pessoas não autorizadas à área.	SIM

Foto 5 – TAU II	
O acesso à unidade está em condições adequadas de uso, evitando o risco de acidentes a circulação de pessoas e/ou a movimentação de equipamentos e materiais.	SIM
Existência de identificação da área.	NÃO
Pintura em condições adequadas de conservação.	Concreto Aparente
Existência de escada de acesso à cobertura, com devida proteção.	SIM
Realização de limpeza periódica da área; Condições adequadas de limpeza.	NÃO Vegetação em excesso

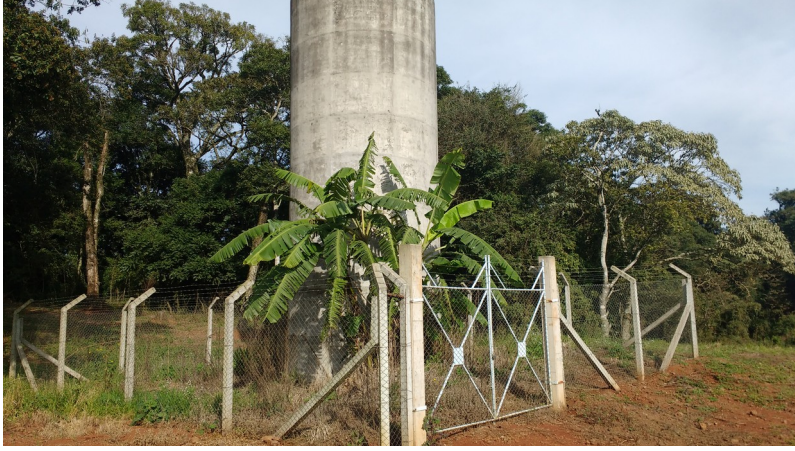
Foto 6 – Chaminé de Equilíbrio

Existência de vazamentos aparentes.	NÃO
A estrutura civil do TAU está em condições adequadas de conservação.	SIM
A área está devidamente cercada.	SIM
O portão é mantido encaixado ou com dispositivo (cadeado) para impedir o acesso de pessoas não autorizadas à área.	SIM
O acesso à unidade está em condições adequadas de uso, evitando o risco de acidentes a circulação de pessoas e/ou a movimentação de equipamentos e materiais.	SIM
Existência de identificação da área.	NÃO
Pintura em condições adequadas de conservação.	Concreto

Aparente
Realização de limpeza periódica da área; Condições adequadas de limpeza.	NÃO Vegetação em excesso
