Prestador do Serviço: CORSAN

Local: Erechim/RS

Data: 13/08/2019

Estação de Tratamento de Água – ETA 1

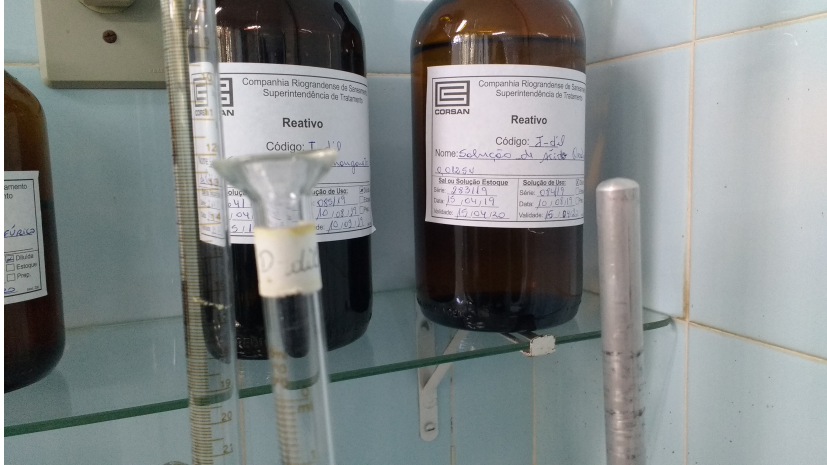
Foto 1 – Produtos químicos	
Não realização de alguma(s) das análises físico-químicas de controle operacional do tratamento.	NÃO
Equipamentos em condições adequadas de conservação.	SIM
Apresenta equipamentos e sistemas de dosagem de produtos químicos com tecnologia defasada.	NÃO

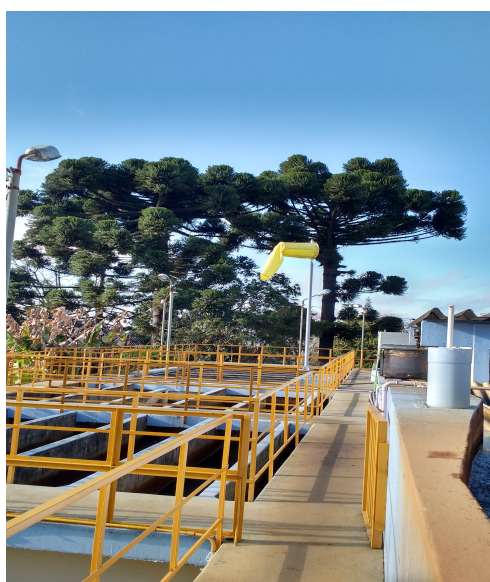
Foto 4 – Biruta

Foi instalada uma biruta para conhecimento da direção do vento para em caso de vazamento de cloro, ser possível a adoção de medidas de segurança.

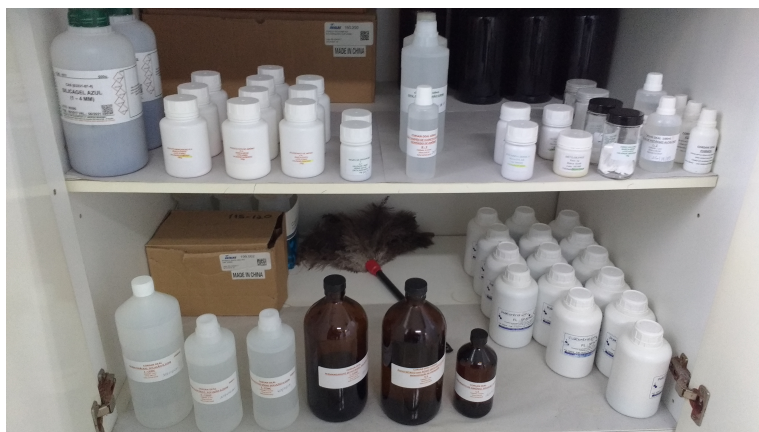
Foto 5 – Estoque de produtos químicos

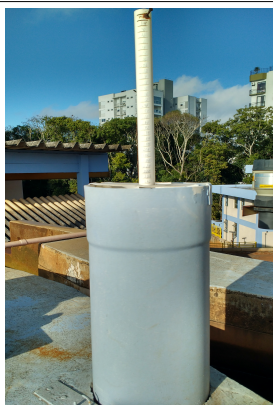
Foto 6 – Medidor de vazão Calha Parshall

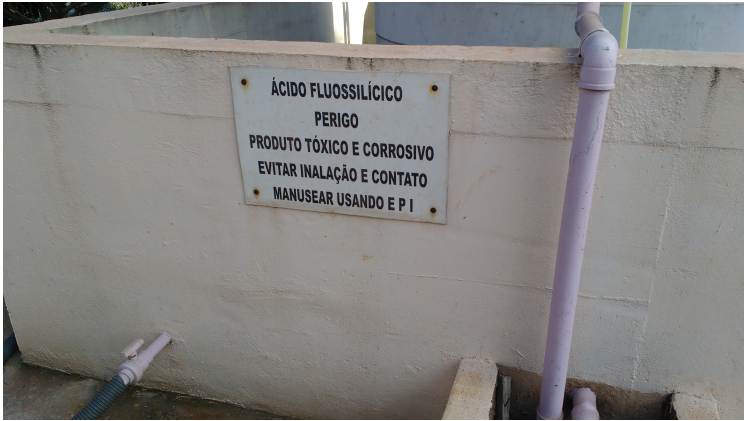
<p data-bbox="635 792 959 824">Foto 7 – Tanque de Flúor</p>	
Existência de tratamento e/ou destinação correta dos subprodutos do tratamento (efluente da lavagem dos filtros, sólidos removidos dos decantadores, etc.)	NÃO Em breve Centrífuga de Lodo

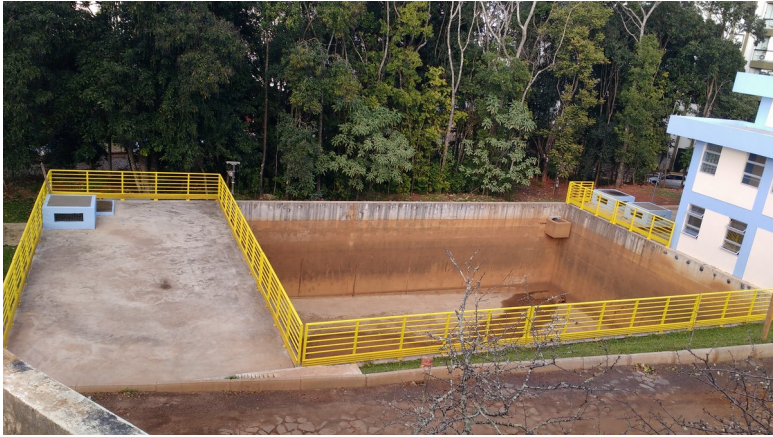
<p data-bbox="612 1482 983 1514">Foto 8 – Centrífuga de Lodo</p>	
Existência de locais potencialmente perigosos sem guarda-corpos ou escadas.	NÃO
Existência de identificação da área.	SIM

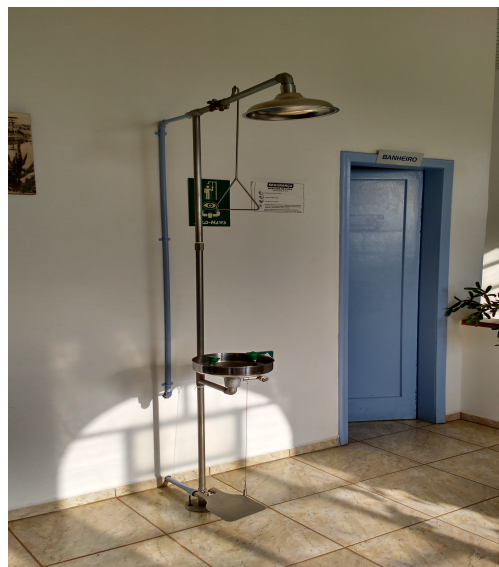
Foto 11 – Chuveiros/lava-olhos de emergência

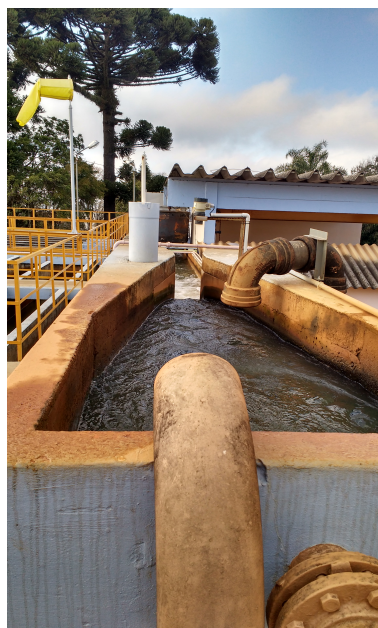
Foto 14 – Calha Parshall e medidor de vazão

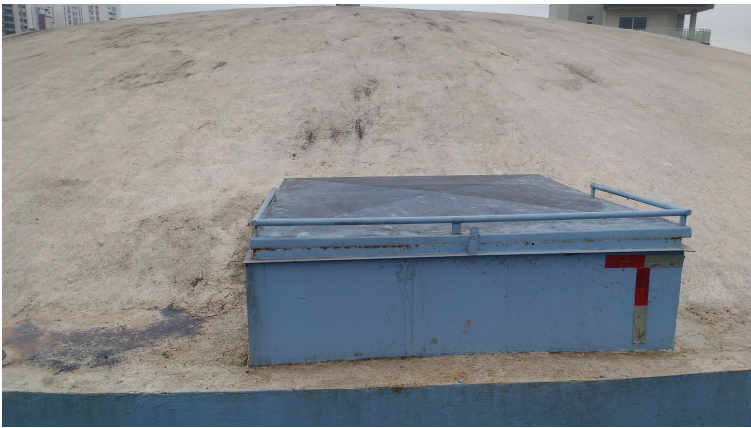
<p>A capacidade de reservação é suficiente para suprir a demanda do Sistema de Abastecimento de Água ou setor abastecido pela unidade.</p> <p>Existem três reservatórios no local com a capacidade de 3.700 m³, que suportam 1,5 hs do consumo médio.</p>	SIM
<p>Existência de vazamentos aparentes.</p>	NÃO
<p>A estrutura civil do reservatório está em condições adequadas de conservação.</p>	SIM
<p>A área está devidamente cercada.</p>	SIM
<p>As instalações hidráulicas (tubulações, válvulas, etc.) do reservatório estão em condições adequadas de conservação.</p>	SIM
<p>O portão é mantido enclavado/com dispositivo (cadeado) para impedir o acesso de pessoas não autorizadas à área.</p>	SIM
<p>Existência de dispositivo de travamento da tampa da abertura de inspeção.</p>	NÃO

<p>Foto 15 – Tampa da abertura de inspeção</p>	
<p>A tampa da abertura de inspeção propicia a estanqueidade adequada para preservar a qualidade da água.</p>	NÃO

- Instalação de dispositivo de travamento na tampa de inspeção do reservatório;
- Instalação de medidor de vazão na saída da ETA e nas saídas dos reservatórios;
- Verificar vazamentos nas bombas de recalque;
- Necessidade de limpeza junto as bombas de recalque e organização nas peças depositadas no local.

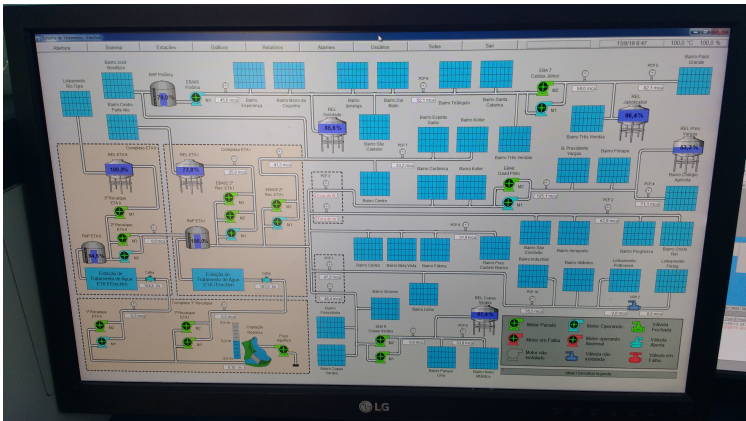
<p>Foto 16 – Painel indicador do nível da água</p>

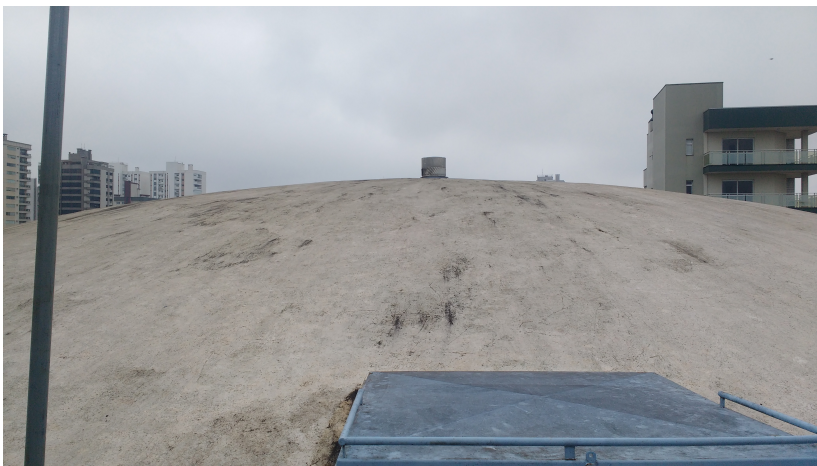
Foto 17 – Duto de ventilação	
Dutos de ventilação providos de tela e/ou cobertura que impeça a entrada de água da chuva e limite a entrada de poeira.	SIM
Existência de escada de acesso à cobertura do reservatório.	SIM
Existência de medidor de vazão.	NÃO
Medidor de vazão danificado.	-
Escada com mais de 6,00 m de altura providas de guarda-corpo e de acordo com as demais recomendações legais e normativas.	-
Reservatório elevado provido de guarda-corpo entre o ponto de chegada da escada e a abertura de inspeção.	SIM
A cerca está em condições adequadas de conservação.	SIM
Existência de identificação da área.	SIM

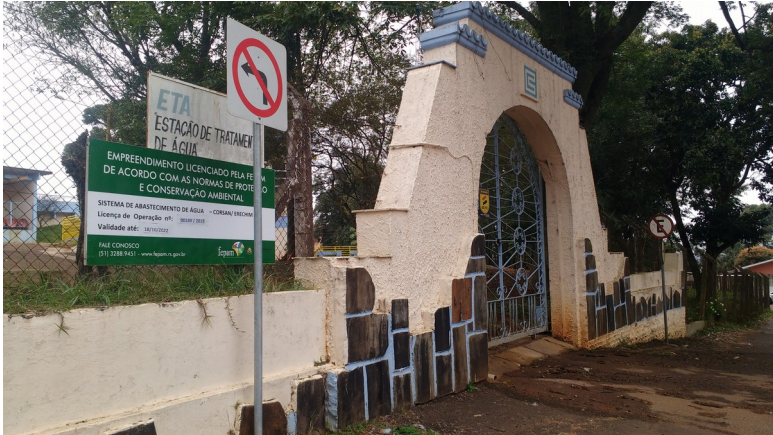
Foto 18 – Identificação da área, cercamento e portão.	
Existência de grelha sobre câmaras de registros de manobra e/ou de outros equipamentos.	SIM

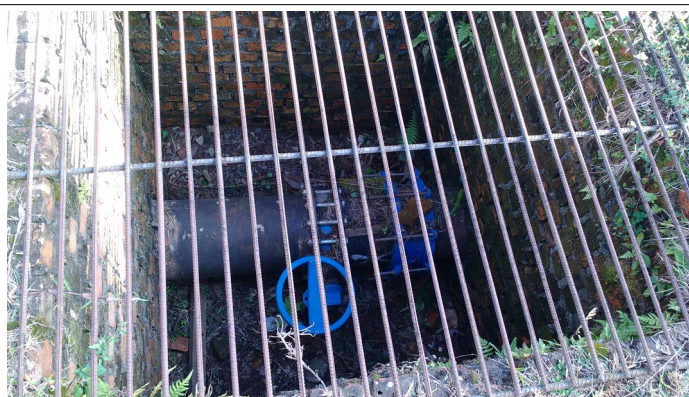
Foto 19 – Grelha sobre câmaras de registros

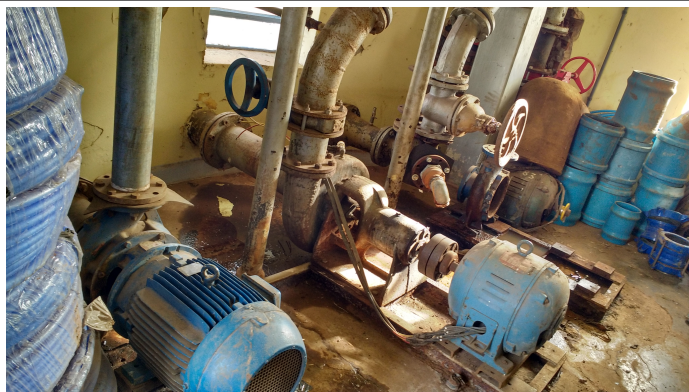
Existência de vazamentos aparentes.	SIM
-------------------------------------	------------

Foto 20 – Vazamentos aparentes

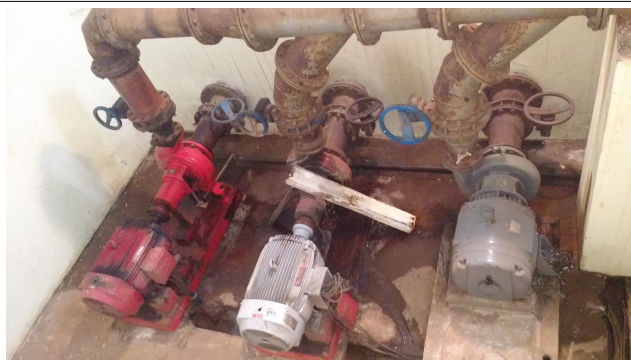
Foto 21 – Conjunto motobomba reserva instalado

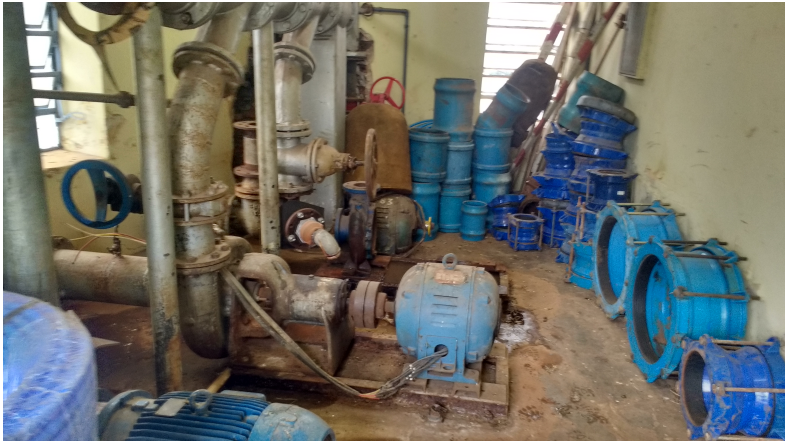
Drenagem adequada de água e lubrificação de gaxetas	SIM
O acesso à unidade está em condições adequadas de uso, evitando o risco de acidentes a circulação de pessoas e/ou a movimentação de equipamentos e materiais.	SIM
O portão é mantido enchaveado/com dispositivo (cadeado) para impedir o acesso de pessoas não autorizadas à área.	SIM
A área está devidamente cercada.	SIM
A área está em condições adequadas de limpeza.	RAZOÁVEL

Foto 22 – Condições de limpeza	
Pintura em condições adequadas de conservação.	SIM
Existência de grelha sobre câmaras de registros de manobra e/ou de outros equipamentos.	SIM
A cerca está em condições adequadas de conservação.	SIM
Existência de identificação da área.	SIM
