Prestador do Serviço: CORSAN

Local: Erechim/RS

Data: 26/11/2019

Unidades do sistema vistoriadas: Captação Superficial, ERAB, ETA 2 e Reservatórios

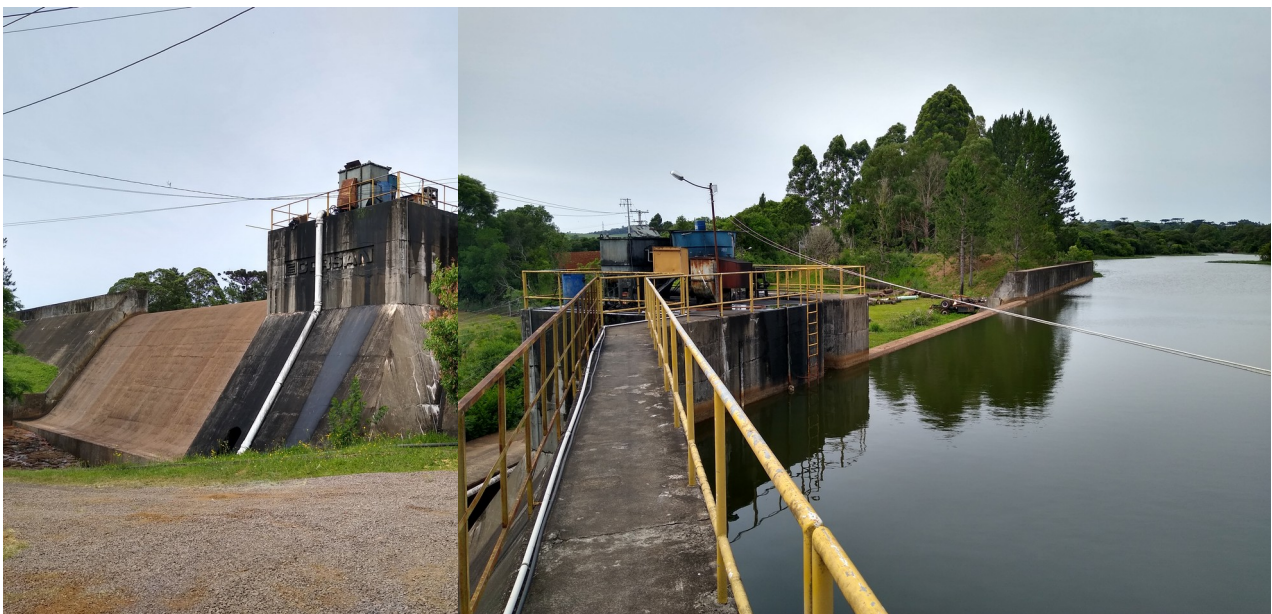
Foto 1 – Barragem de captação

Existência de vazamentos aparentes.	SIM
Obs: Há um vazamento no local da aplicação do carvão mineral e alguns nas motobombas de recalque.	
A capacidade hidráulica da ERAB corresponde à demanda do SAA.	SIM
As instalações da captação (barragem, torre de tomada, canal, poço de sucção, acessórios e afins) estão em condições adequadas de conservação e/ou operação.	SIM

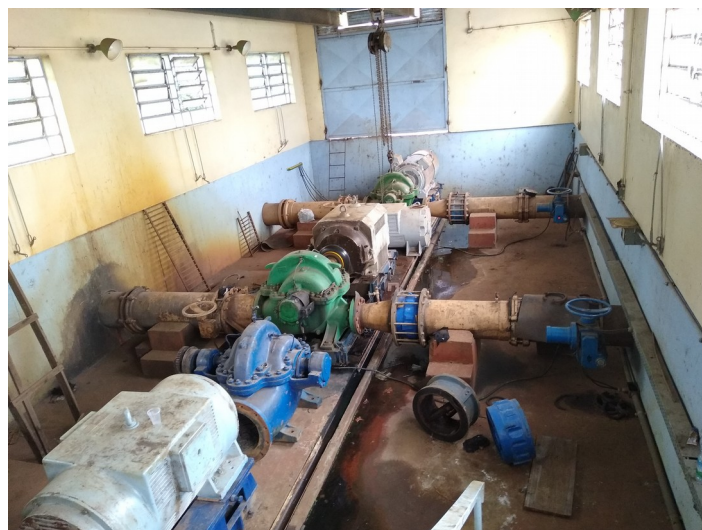
Foto 2 – Motobombas ETA 1

Existência de conjunto motobomba reserva instalado, ou em estoque que possa ser trocada em menos de 6 horas.	SIM
Obs: São 3 motobombas para recalque até a ETA 1, sendo que 1 delas encontra-se em funcionamento e as outras na reserva. Para recalque até a ETA 2, são 2 motobombas, 1 em funcionamento e outra reserva.

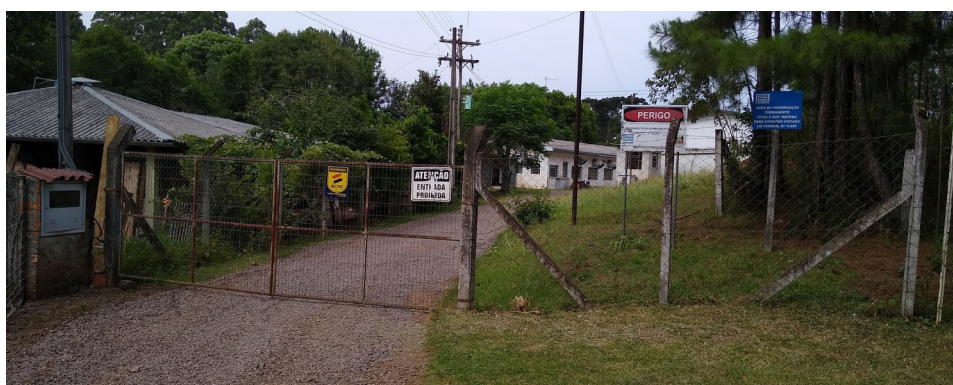
Foto 4 – Portão de Acesso à barragem de captação

O portão é mantido enclavado ou com dispositivo (cadeado) para impedir o acesso de pessoas não autorizadas à área.

SIM

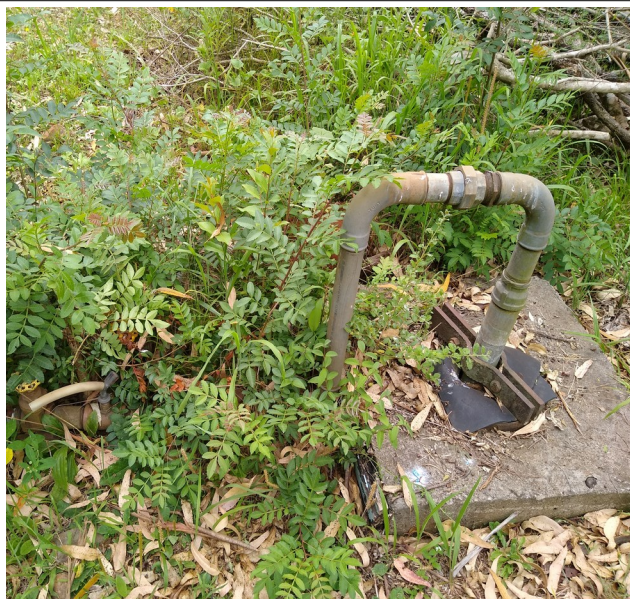
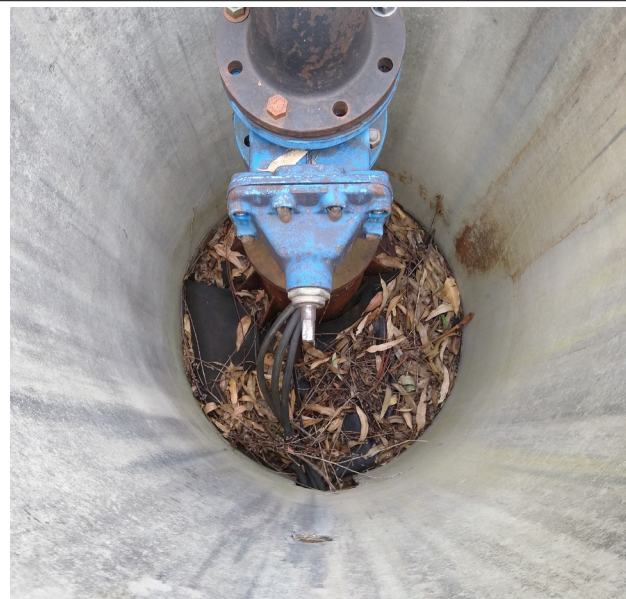
Fotos 12 e 13 – Poços de captação subterrânea

Obs. No local existem três poços de captação, porém dois estão desativados e um é utilizado apenas para abastecer o banheiro utilizado pelos vigilantes.

A área está em condições adequadas de limpeza

RAZOÁVEL

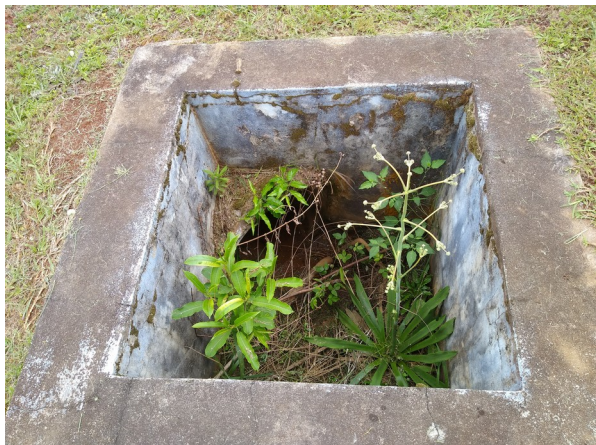
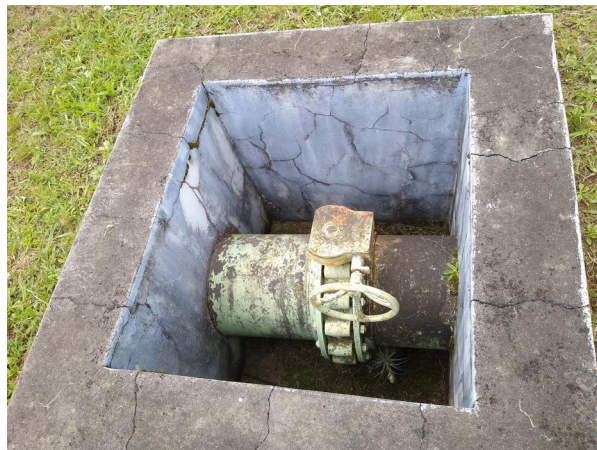
Obs: Em alguns locais não há grelhas.

Fotos 20 e 21 – Locais sem grelhas

- Instalação de dispositivo de travamento na tampa de inspeção do reservatório;
- Reforma da cerca da barragem de captação;
- Instalação de medidor de vazão na saída da Barragem de captação, ETA 2 e nas saídas dos reservatórios;
- Verificar vazamentos nas bombas de recalque e no local de aplicação do carvão mineral;
- Necessidade de limpeza junto as bombas de recalque, câmaras de registros e organização nas peças depositadas no local;
- Colocação de placas de identificação na ETA II e reservatórios;
- Instalação de grelhas sobre câmaras de registros de manobra e/ou de outros equipamentos que estão sem.

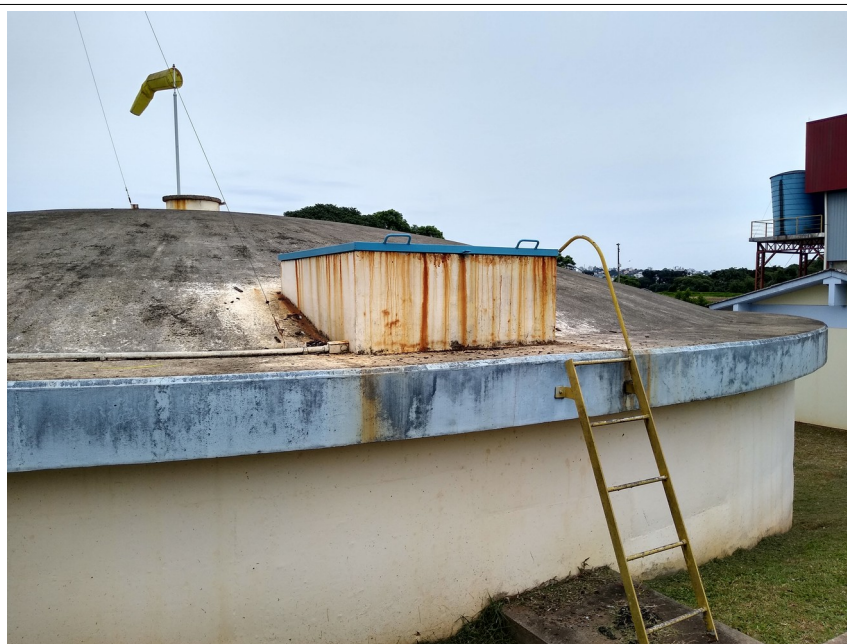
Foto 25 – Tampa da abertura de inspeção

Existência de vazamentos aparentes.	NÃO
A estrutura civil do reservatório está em condições adequadas de conservação.	SIM
A área está devidamente cercada.	SIM
Obs: Encontram-se dentro da área cercada da ETA 2.	
As instalações hidráulicas (tubulações, válvulas, etc.) do reservatório estão em condições adequadas de conservação.	SIM
O portão é mantido enchaveado/com dispositivo (cadeado) para impedir o acesso de pessoas não autorizadas à área.	SIM
Existência de dispositivo de travamento da tampa da abertura de inspeção.	NÃO

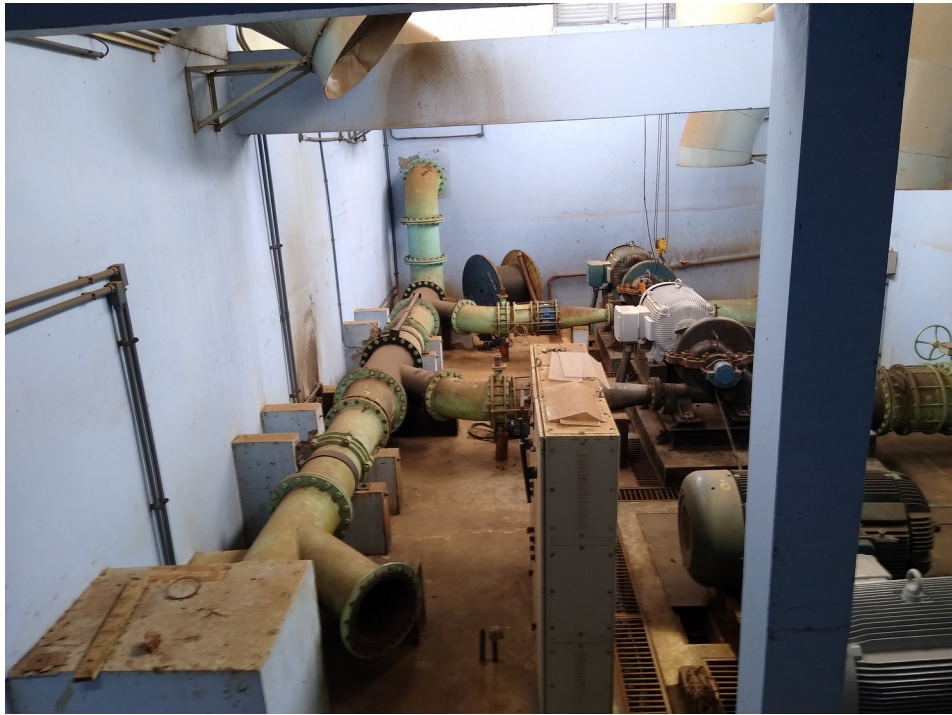
<p>Foto 27 – Área das motobombas</p>	
As instalações da ERAT (tanque de sucção, casa de bombas, etc.) estão em condições adequadas de conservação e/ou operação.	SIM
Existência de conjunto motobomba reserva instalado.	SIM
Obs: Há duas motobombas instaladas, uma em funcionamento e outra reserva.	
Existência de medidor de vazão na saída da ERAT.	NÃO
Drenagem adequada de água e lubrificação de gaxetas	SIM
O acesso à unidade está em condições adequadas de uso, evitando o risco de acidentes a circulação de pessoas e/ou a movimentação de equipamentos e materiais.	SIM
A porta é mantida enclavada/com dispositivo (cadeado) para impedir o acesso de pessoas não autorizadas à área.	SIM
A área está devidamente cercada.	SIM
Obs: Dentro da área cercada da ETA 2.	
A área está em condições adequadas de limpeza.	RAZOÁVEL
Pintura em condições adequadas de conservação.	SIM
Existência de grelha sobre câmaras de registros de manobra e/ou de outros equipamentos.	SIM
