## RELATÓRIO TÉCNICO DE FISCALIZAÇÃO – RTF 012/2019 REPAROS SANEAMENTO BÁSICO

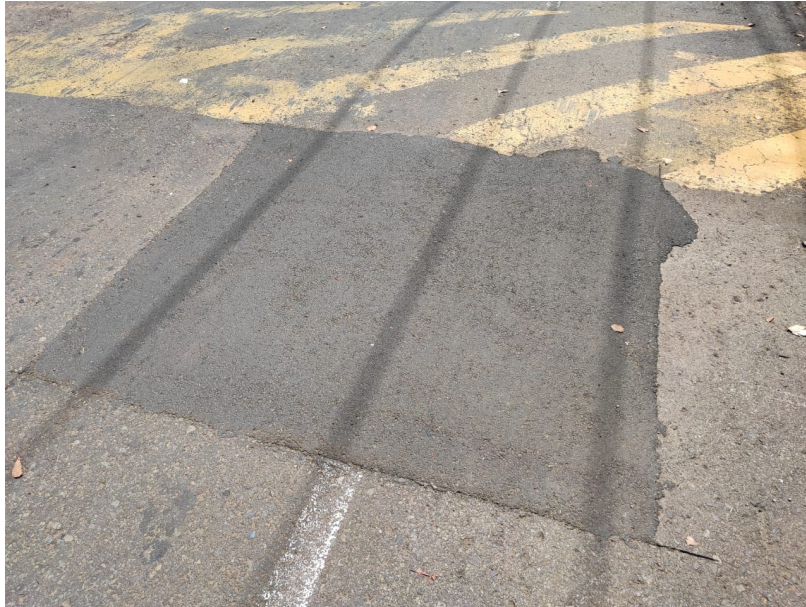
Avenida Comandante Kraemer, nº 1125

Recomposição adequada.

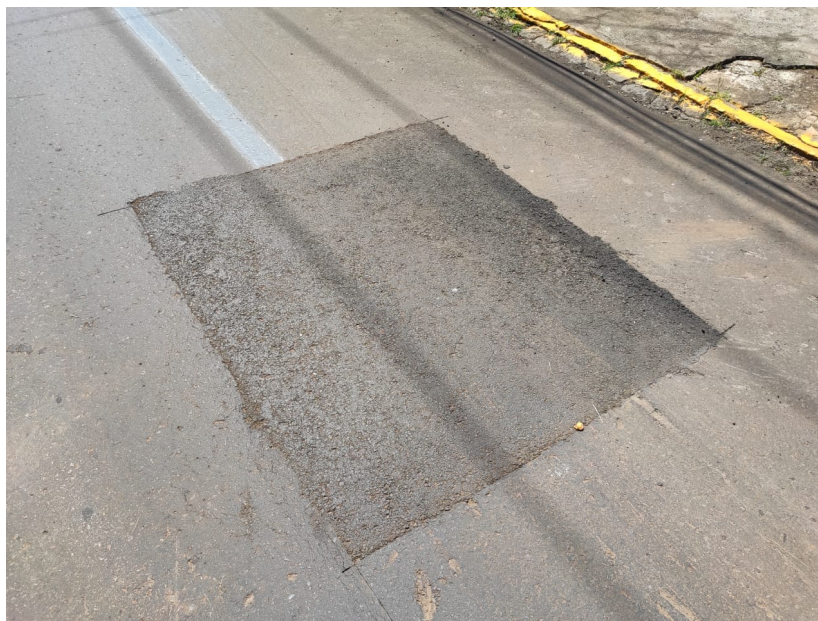
Avenida Comandante Kraemer, nº 1355

Recomposição razoável.

**Obs:** Nos consertos considerados irregulares/inadequados e alguns razoáveis, foram enviadas notificações à Corsan para adequação dos mesmos.

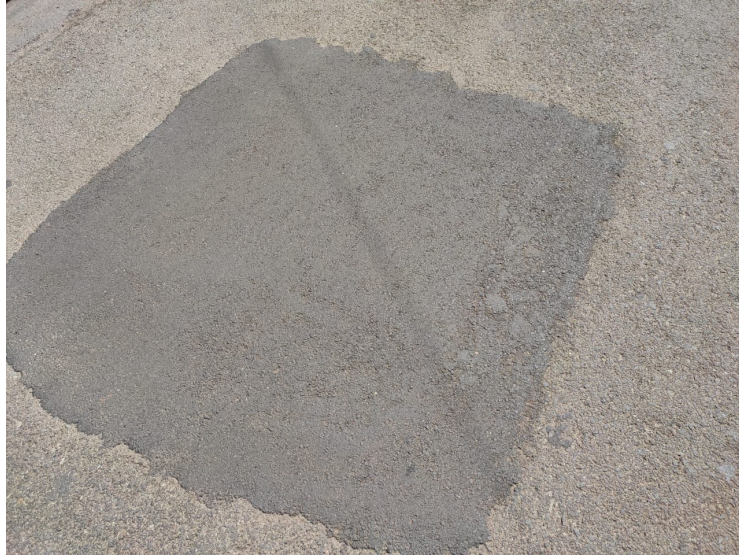
Av. Amintas Maciel, nº 96

Recomposição adequada.

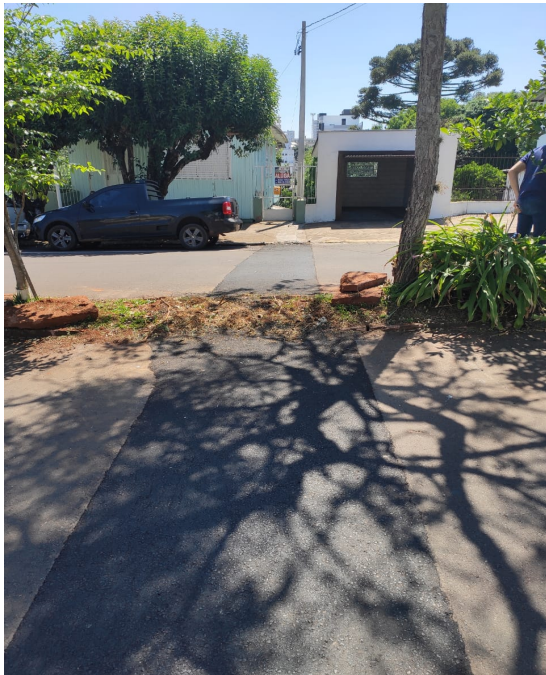
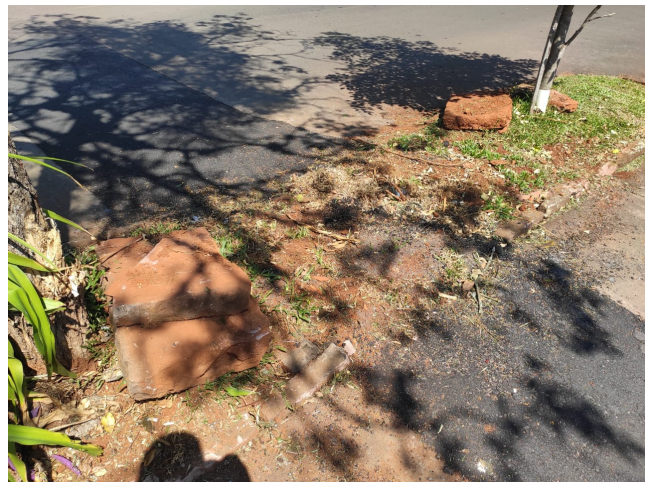
Rua Passo Fundo, nº 201

Recomposição adequada. Entretanto, ainda não tinha sido realizado o conserto do meio-fio no canteiro central.

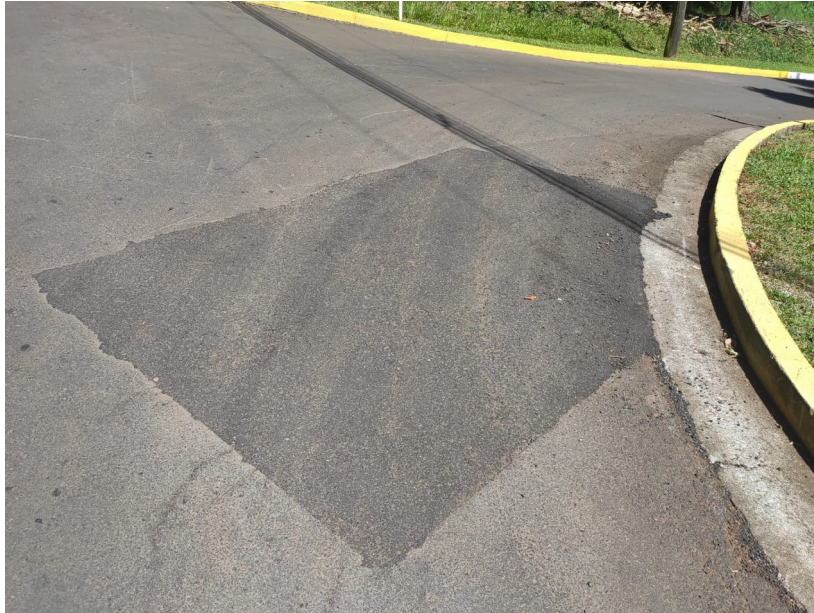
Av. Maurício Cardoso, nº 1600 Chac 46

Recomposição adequada.

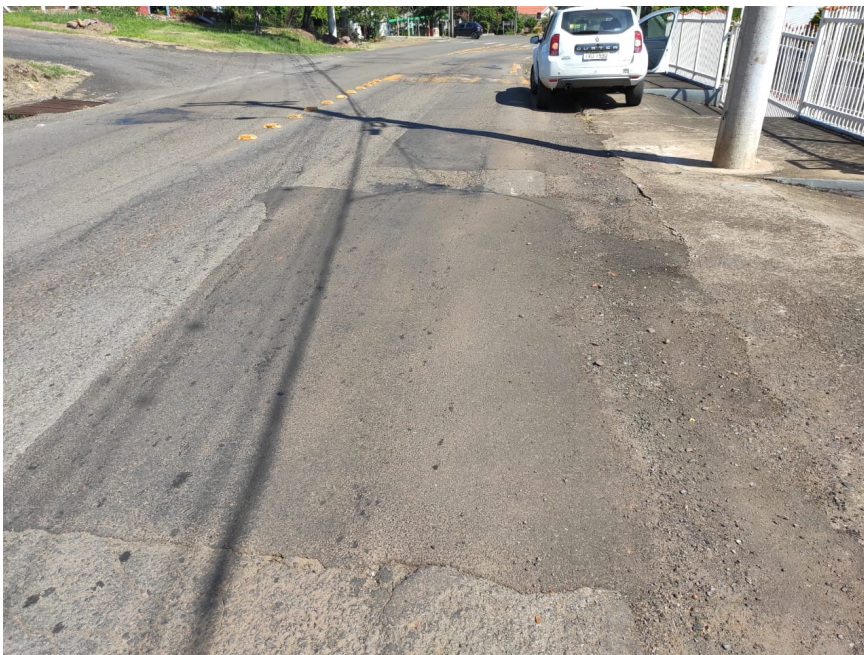
Rua Bortolo Balvedi, nº 1320

Recomposição adequada.

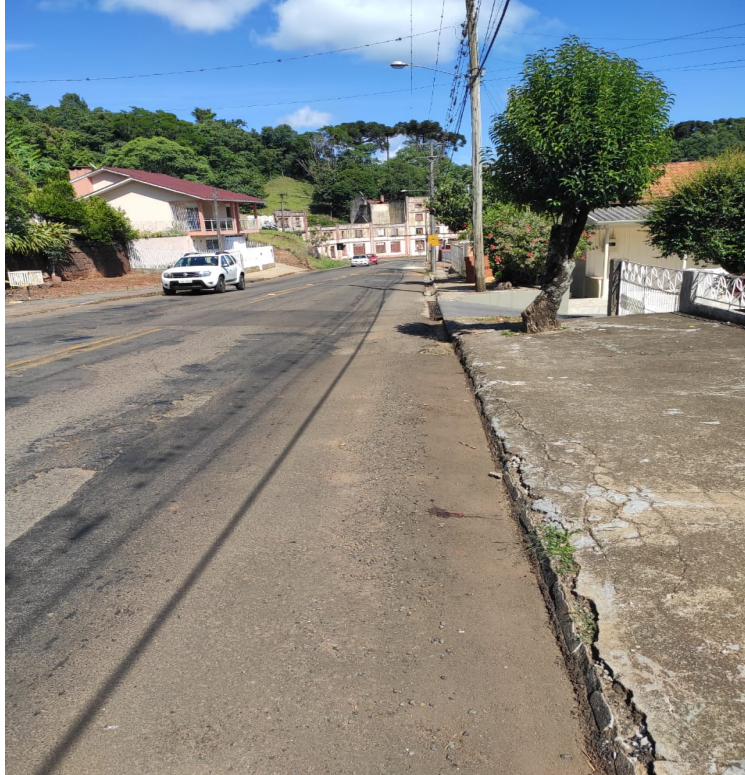
Rua Bortolo Balvedi, nº 537

Recomposição adequada.

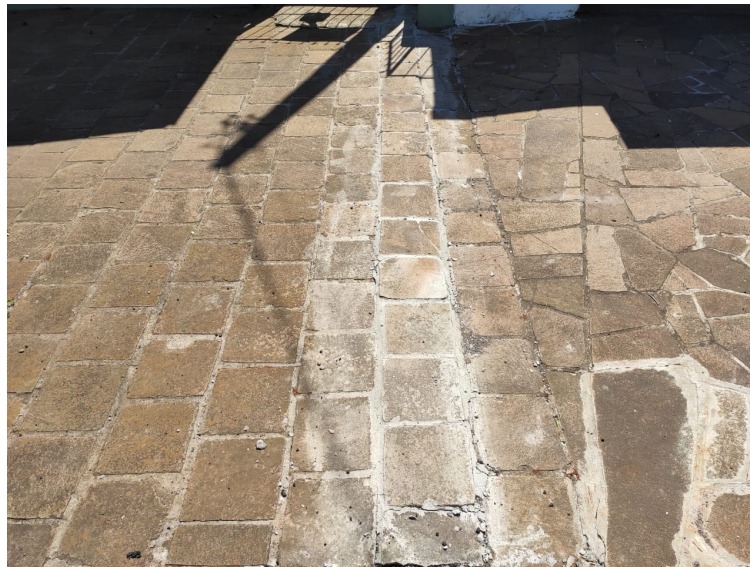
Rua Passo Fundo, nº 201

Recomposição adequada.

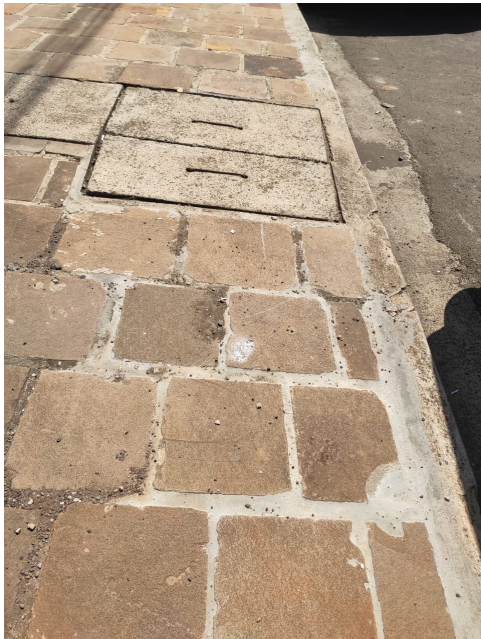
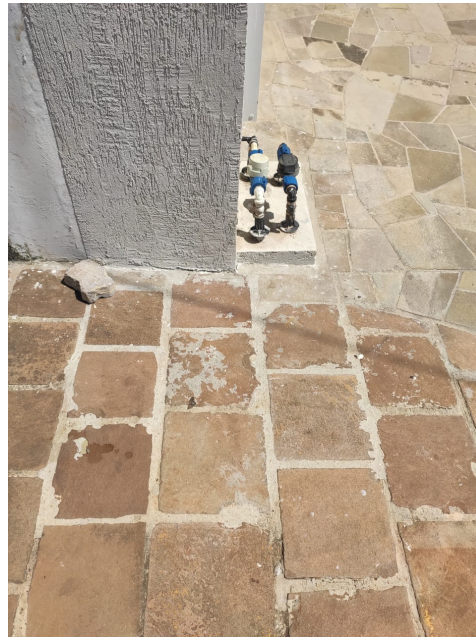
Rua Uruguai, nº 577

Recomposição adequada.

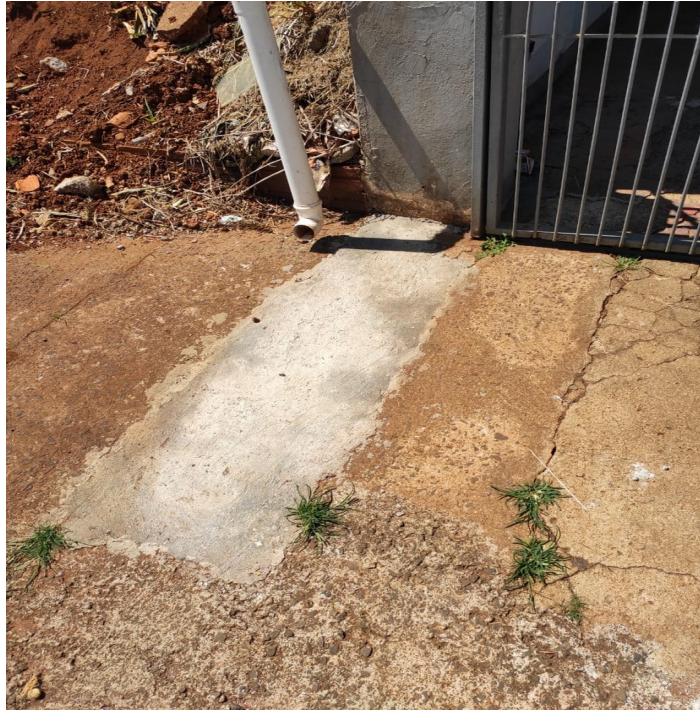
Rua José Sponchiado, nº 387

Recomposição adequada.

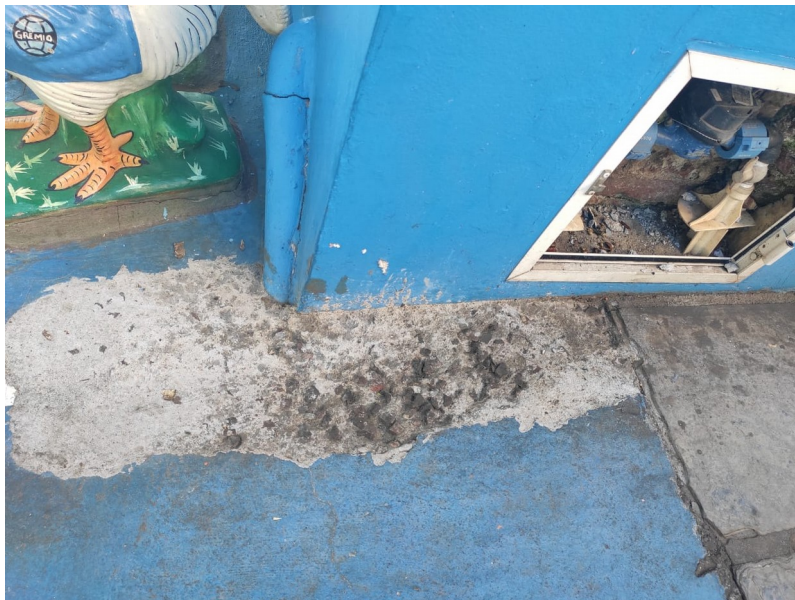
Rua Henrique Schwerin, nº 431

Recomposição regular. Superfície desgastada.

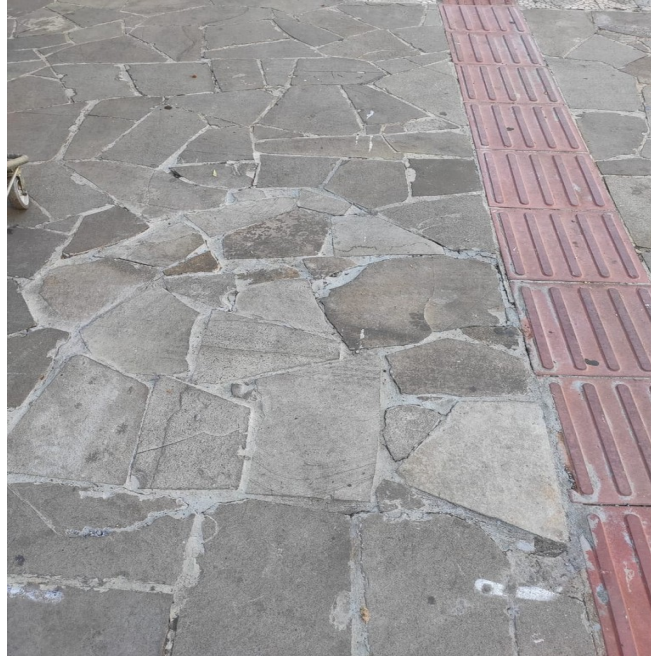
Av. Sete de Setembro, nº 206

Recomposição adequada.

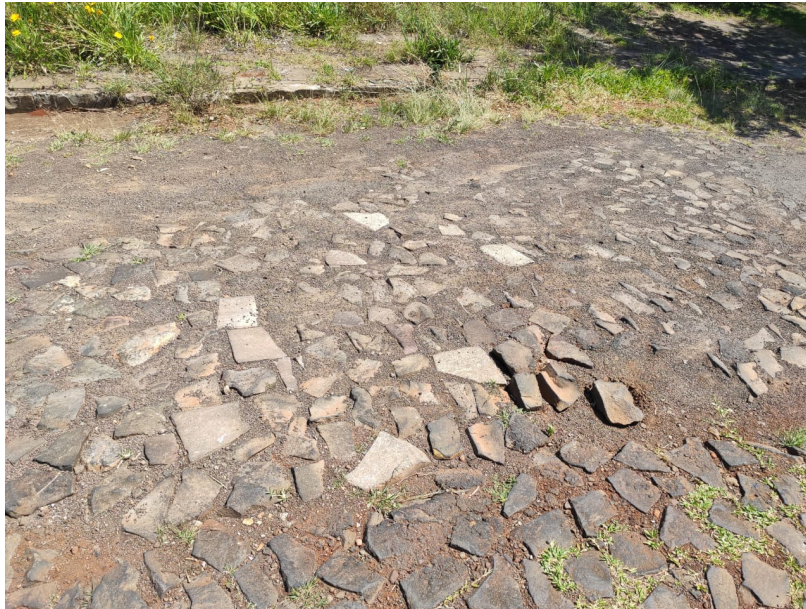
Rua Santa Rosa, nº 144

Recomposição regular. Falta de compactação, algumas pedras estão desagregando.

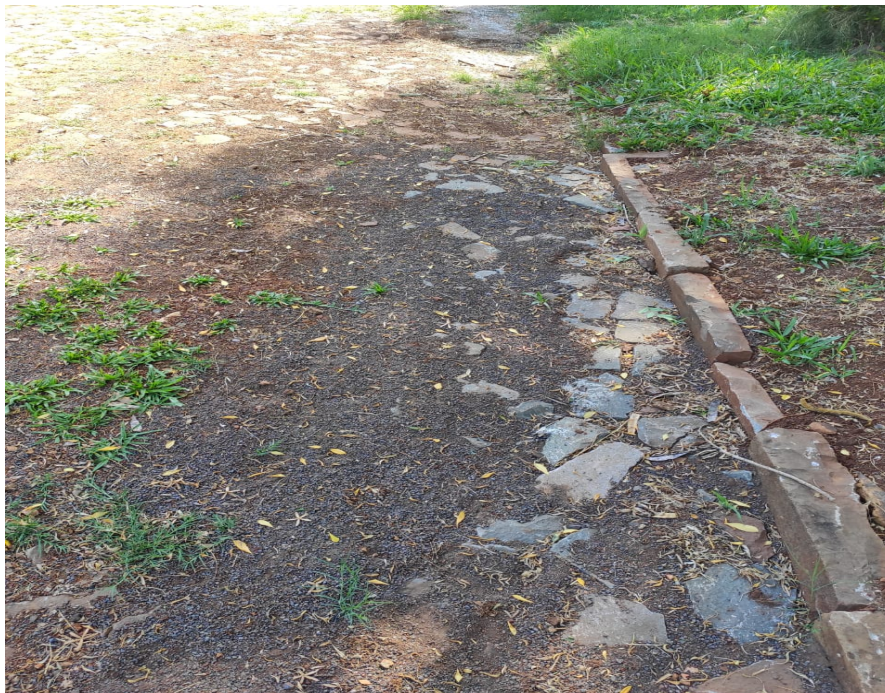
Rua Guarani, nº 84

Recomposição adequada.

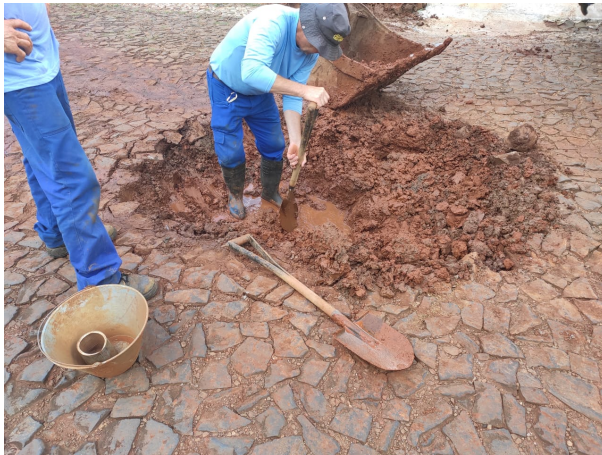
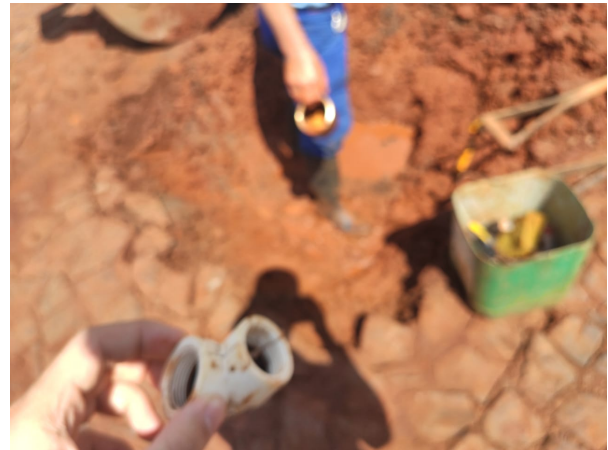
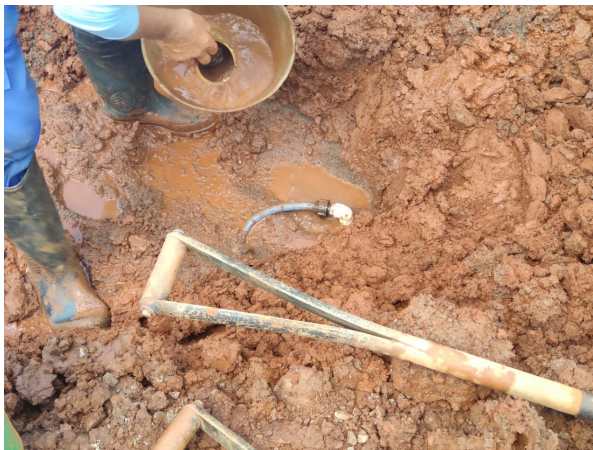
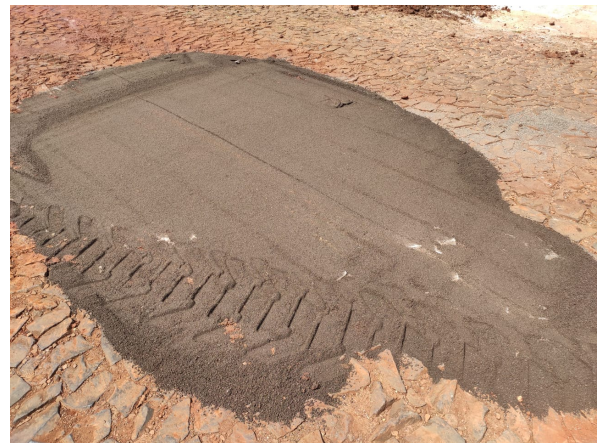
Rua Machado de Oliveira, nº 50

Conserto de vazamento em ramal de 25mm, reclamação recebida pelo call center da Corsan, serviço realizado em aproximadamente 45 min, o abastecimento do setor foi desligado por uns 30 minutos.

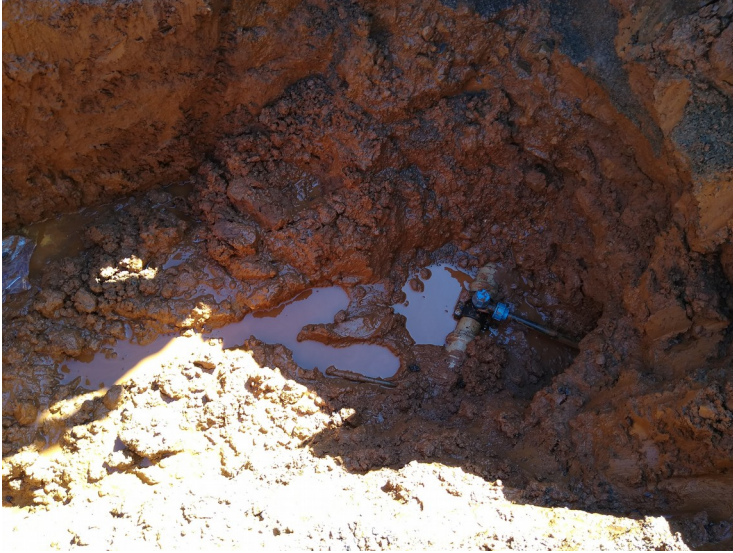
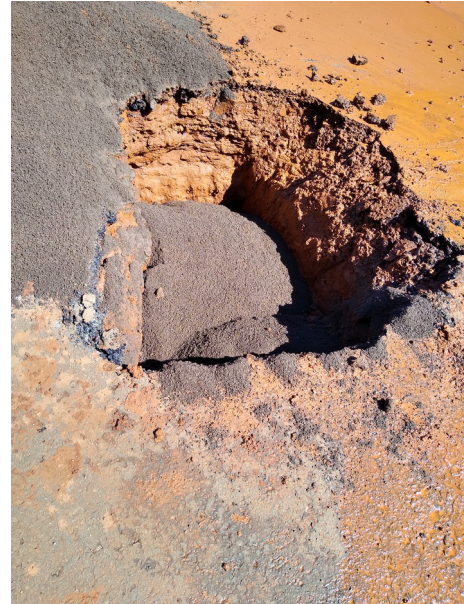
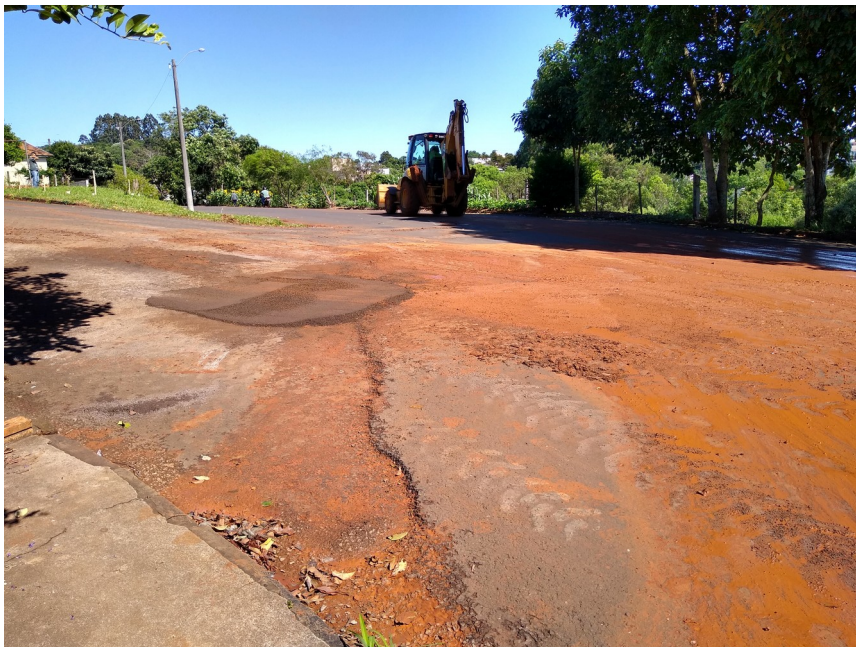
Rua Santo Inácio, esquina com a Rua José Mokva

Conserto de vazamento em ramal de 25mm, reclamação recebida pelo call center da Corsan, serviço realizado em aproximadamente 60 min, o abastecimento do setor não foi desligado.  
Obs: Após o conserto a rua ficou coberta com uma camada de lama proveniente da terra retirada para o conserto. Nesse caso recomendou-se, inclusive para próximos serviços que resultem em situações semelhantes, a limpeza da via.

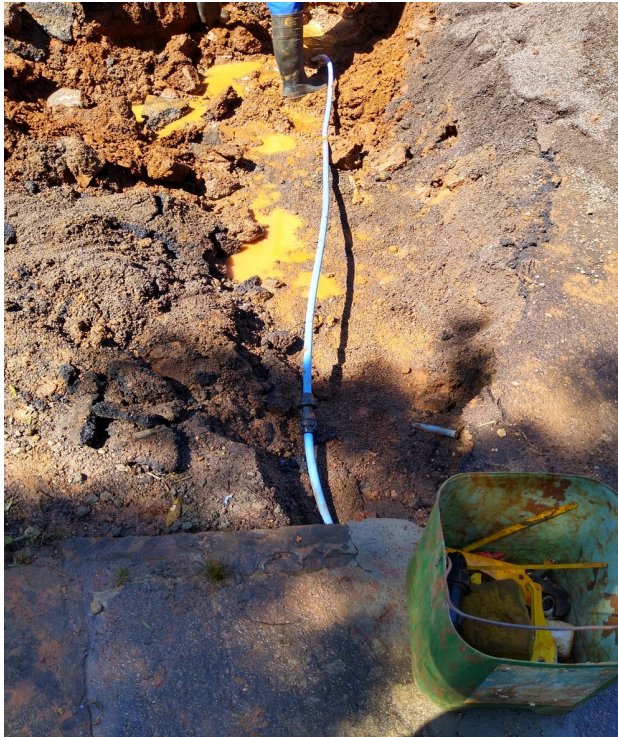
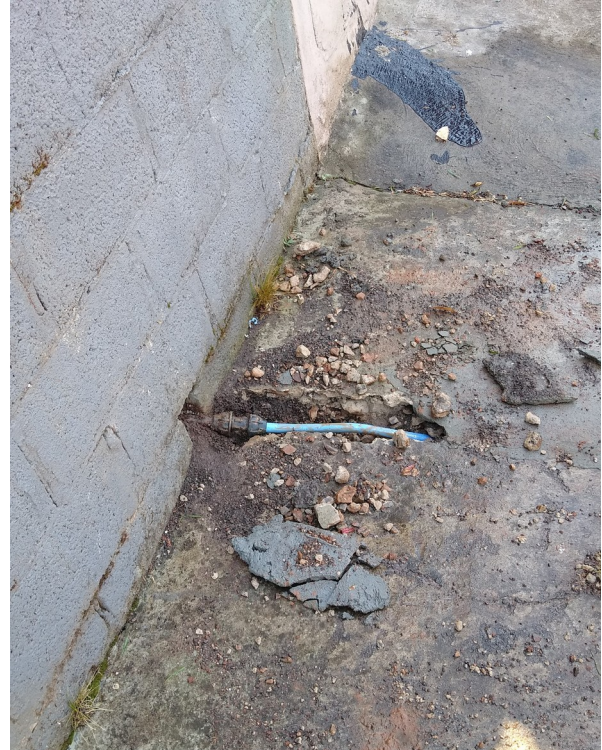
Rua Manoel Melotto, nº 184

Conserto de vazamento em ramal de 25mm, reclamação recebida pelo call center da Corsan, serviço realizado em aproximadamente 45 min, o abastecimento do setor não foi desligado. Obs: Nesse caso foi trocado todo o ramal de ligação.
