**RELATÓRIO TÉCNICO DE FISCALIZAÇÃO – RTF 021/2020
REPAROS SANEAMENTO BÁSICO**

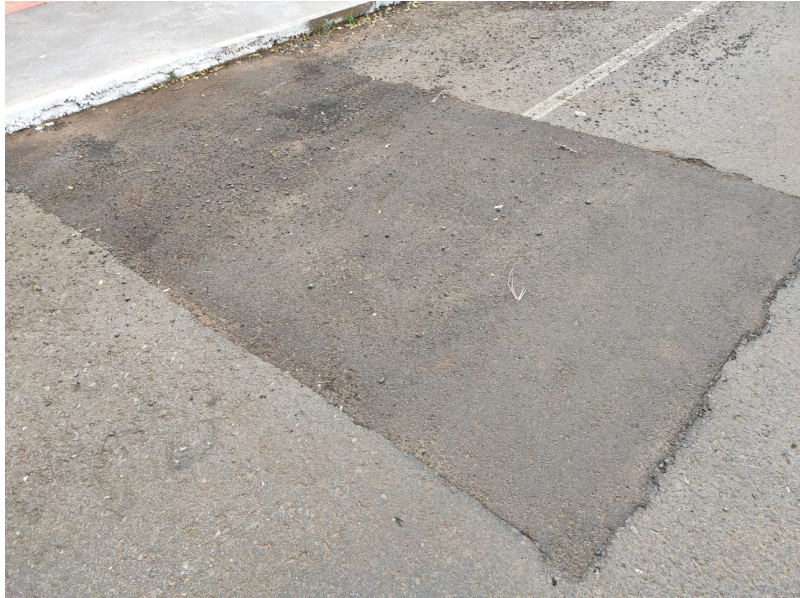
Recomposição de Asfalto CBUQ Espessura de 4 cm	
Local	Data da Vistoria
Rua João Zanella, nº 71	20/08/2020

Recomposição adequada.	
Rua Eustácio Santolin, nº 106	20/08/2020

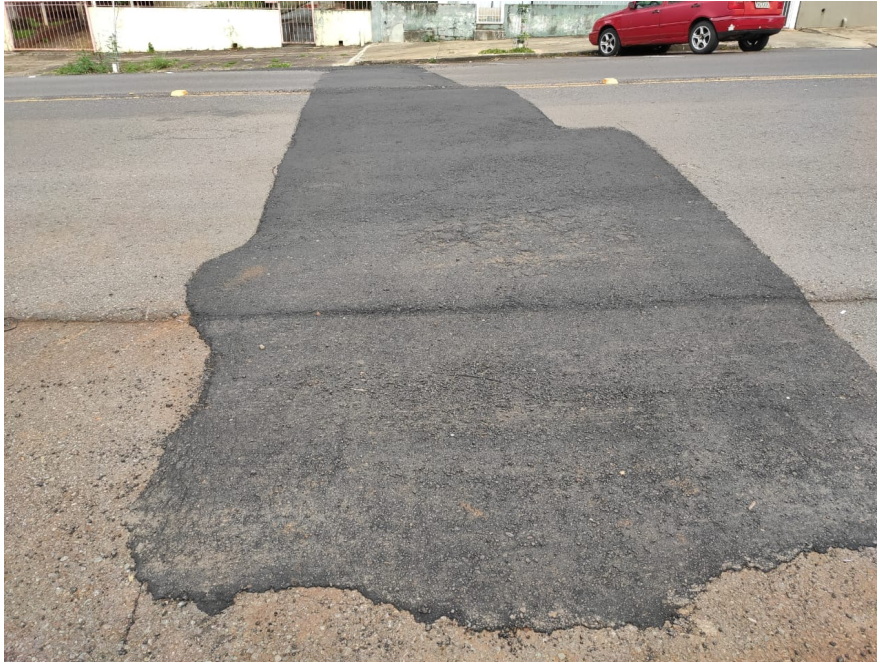
Av. Farrapos, nº 20 e 33

Recomposição adequada.

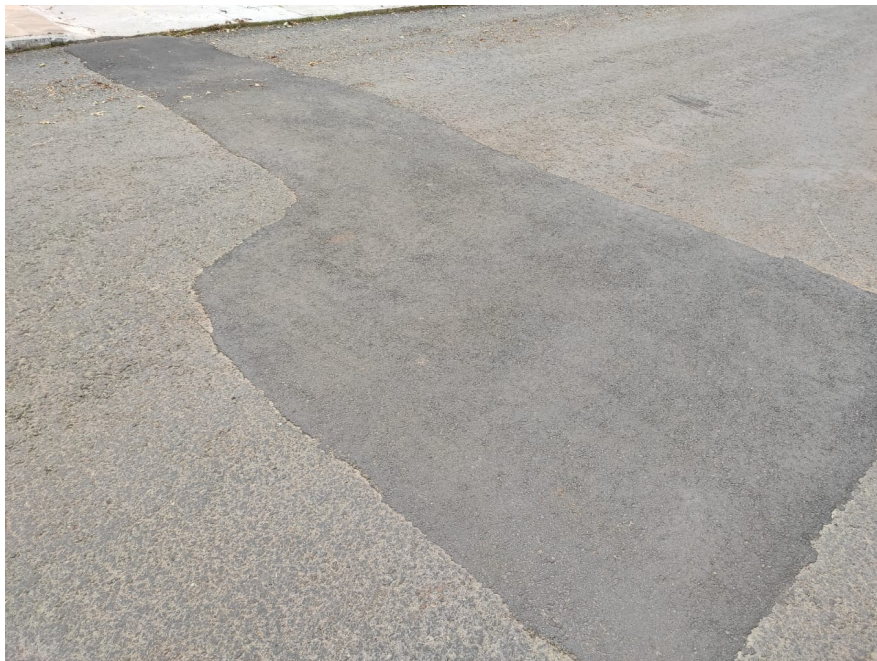
Rua Atílio Ongaratto, nº 272

Recomposição adequada.

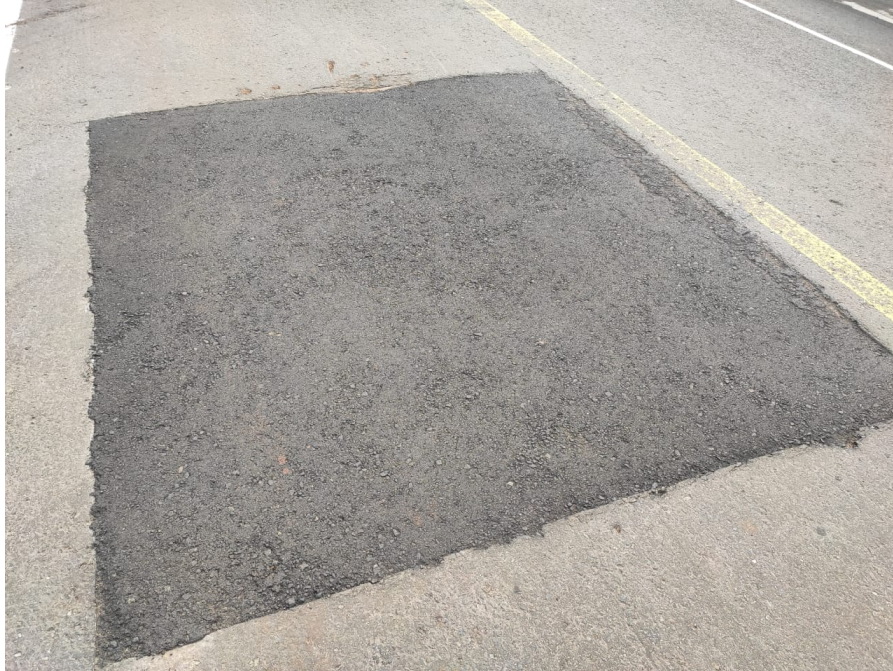
Rua Hermínio Dal Mas, nº 605

Recomposição adequada.

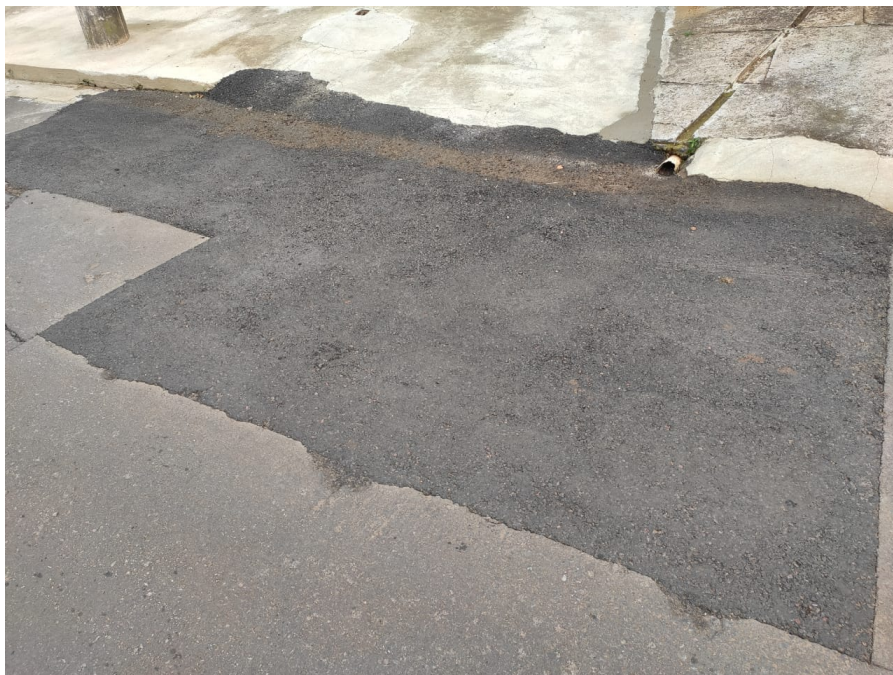
Rua Jacó Luiz Busatta, nº 231

Recomposição adequada.

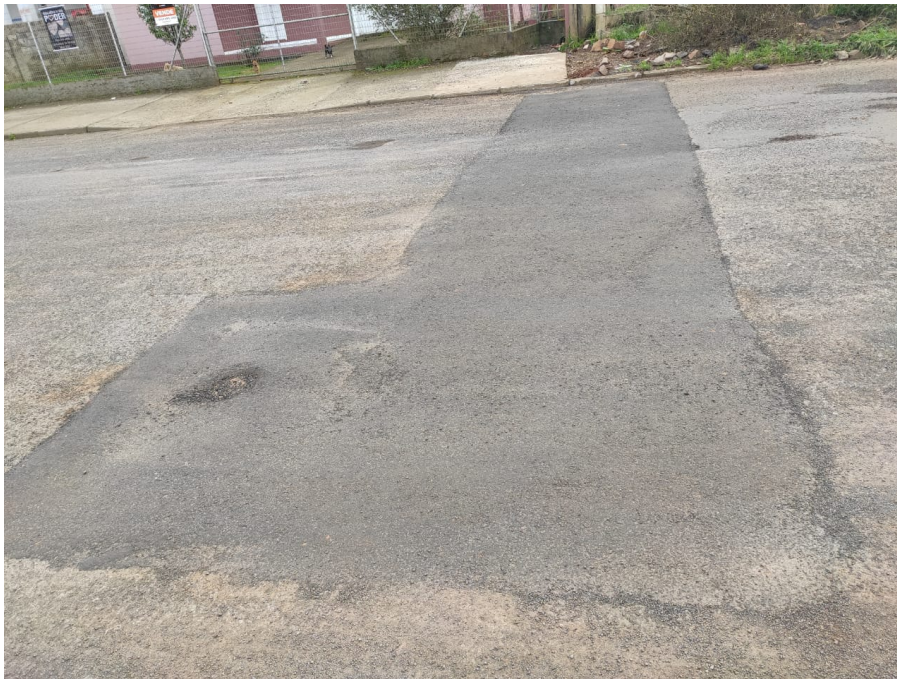
Rua Daniel Durli, nº 605 – Próximo ao posto

Recomposição adequada.

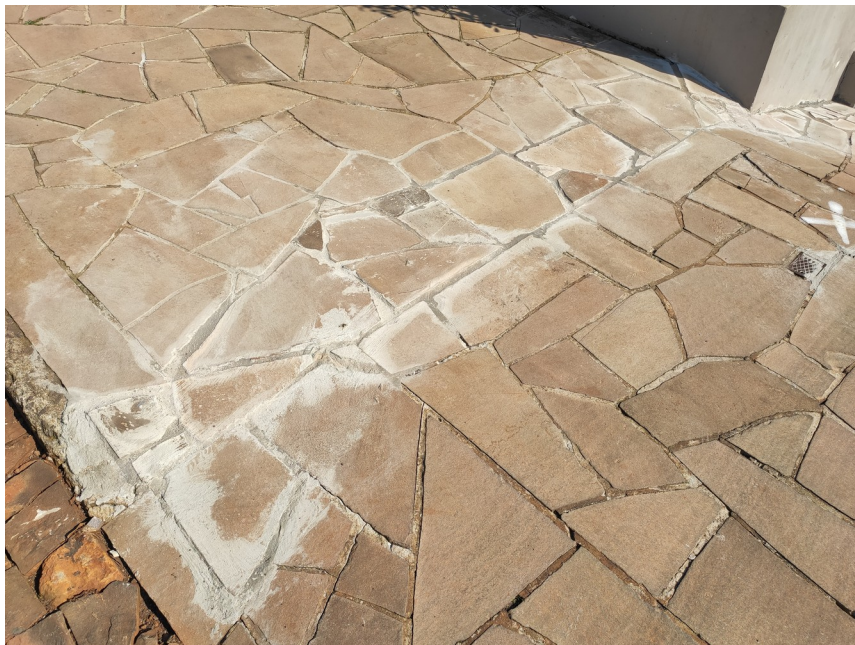
Recomposição adequada.

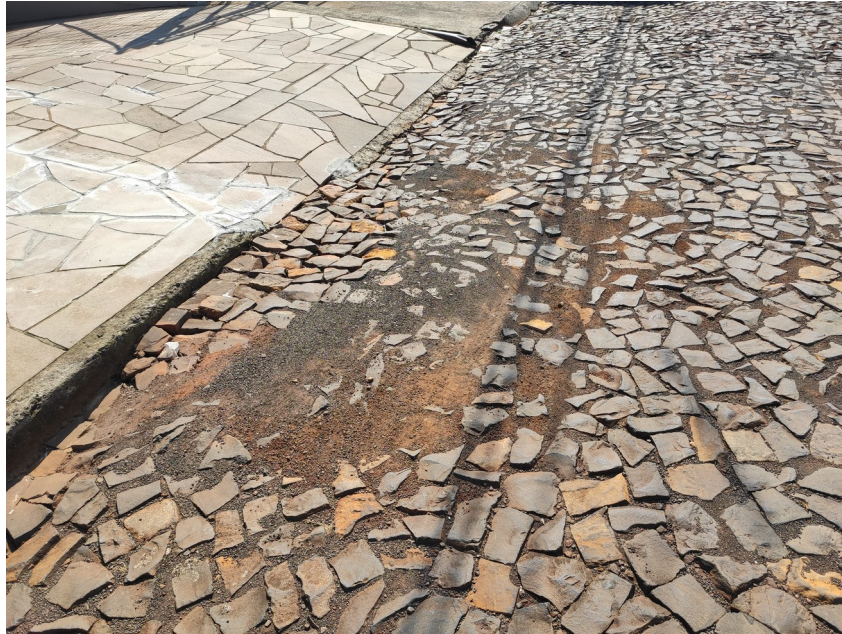
Rua São José, nº 316

Recomposição adequada.

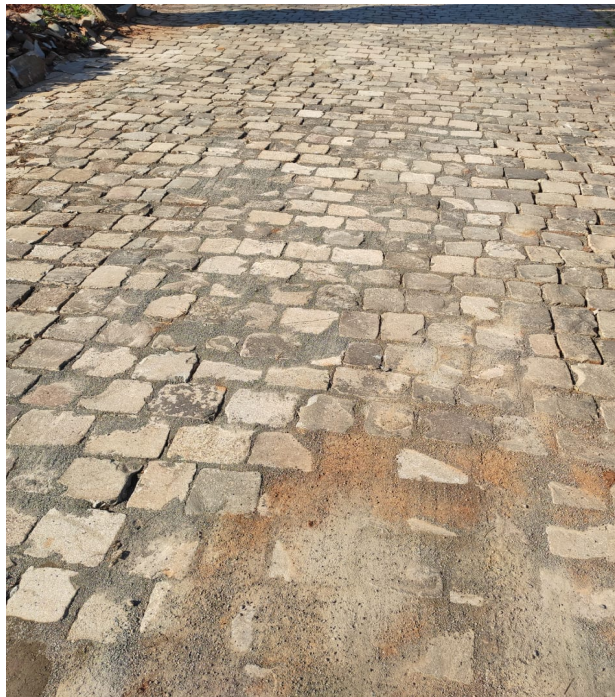
Rua Leopoldo Schmidt, nº 168

Recomposição adequada.

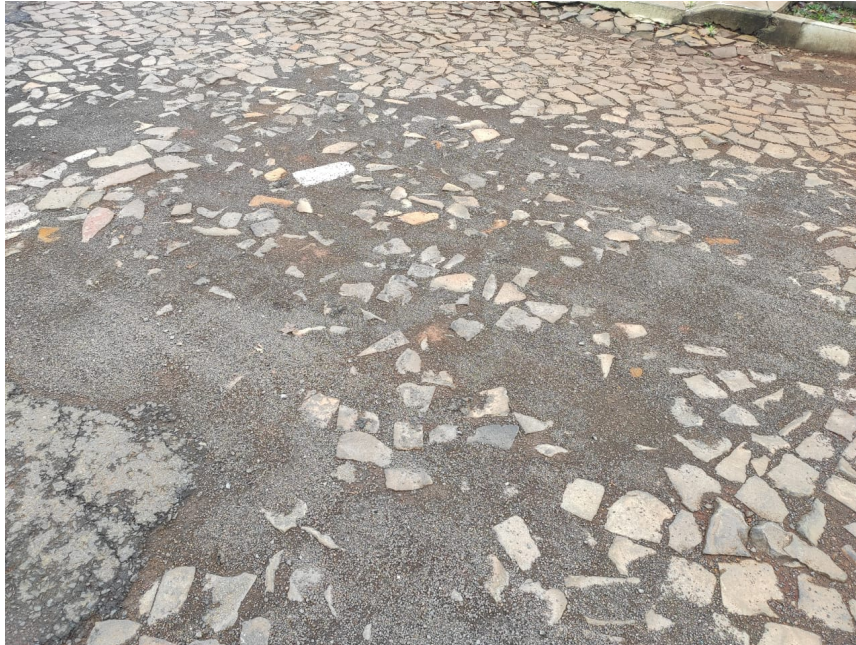
Rua Serafim Berto esquina com Rua Comandante Kraemer

Recomposição adequada.

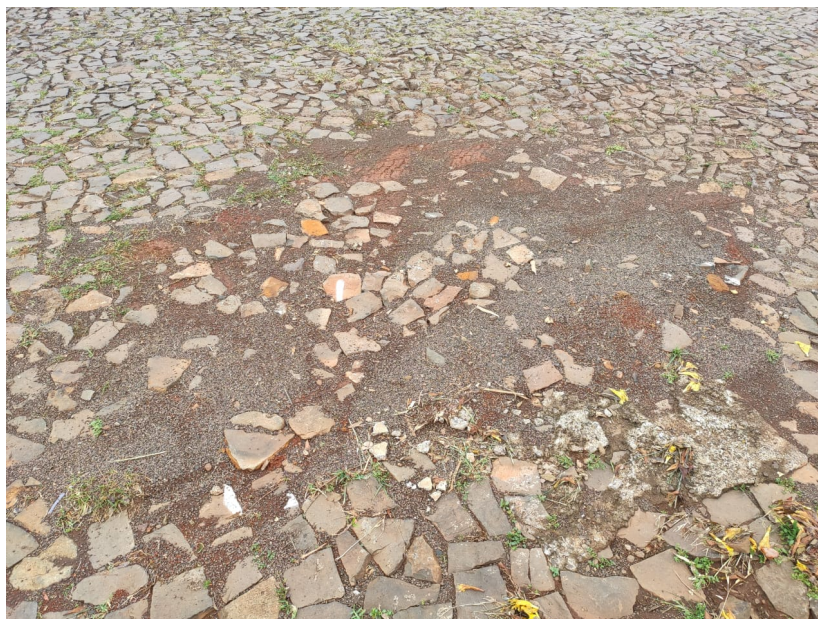
Rua José Pigozzo, nº 337

Recomposição regular.

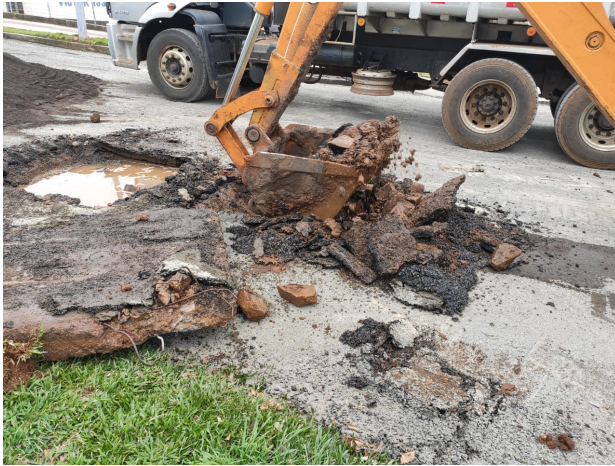
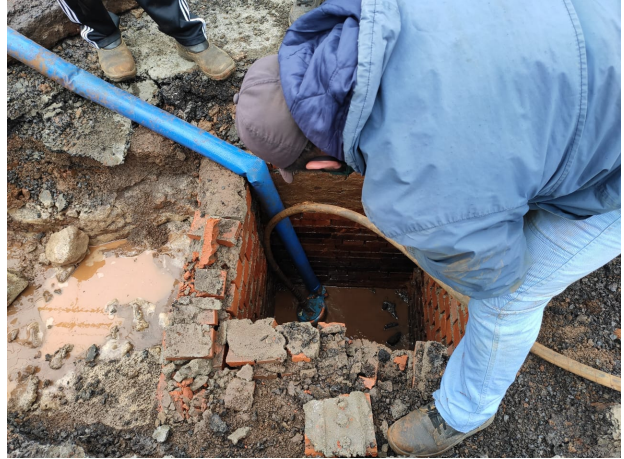
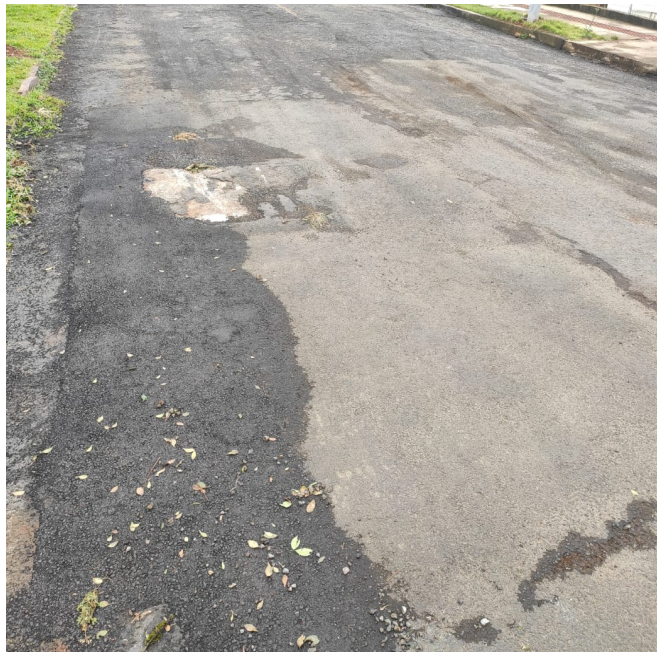
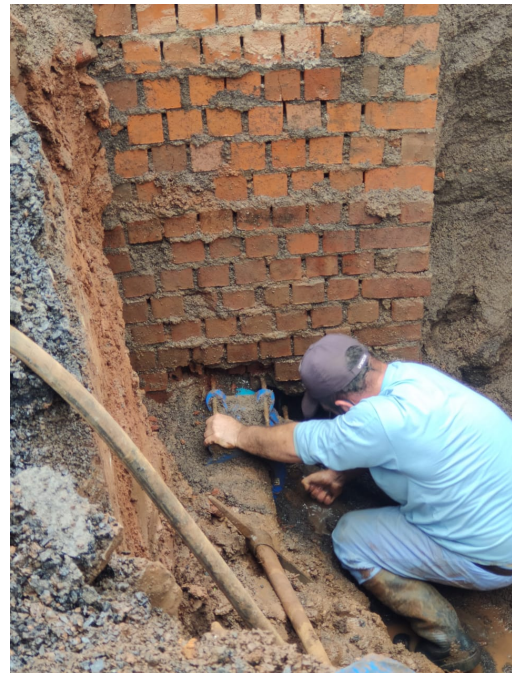
Rua Neri Silveira esquina com a Rua Antônio Dal Molin

Conserto de vazamento resultante da execução de asfalto na rua.

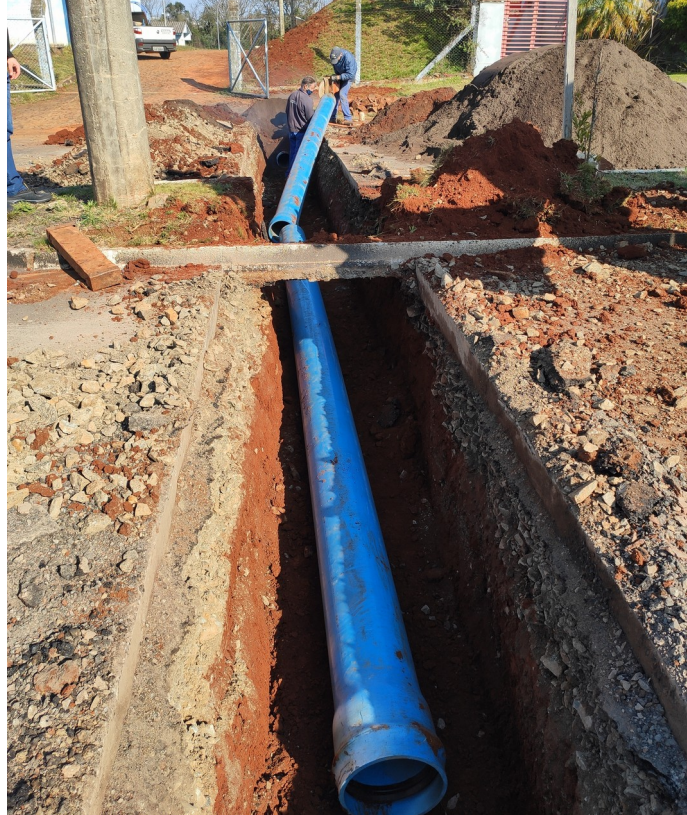
Rua Hiram Sampaio, em frente a ETA II

Instalação de nova tubulação da saída da ETA II, para dividir a distribuição de água do bairro industrial com a água bombeada para a ETA I.

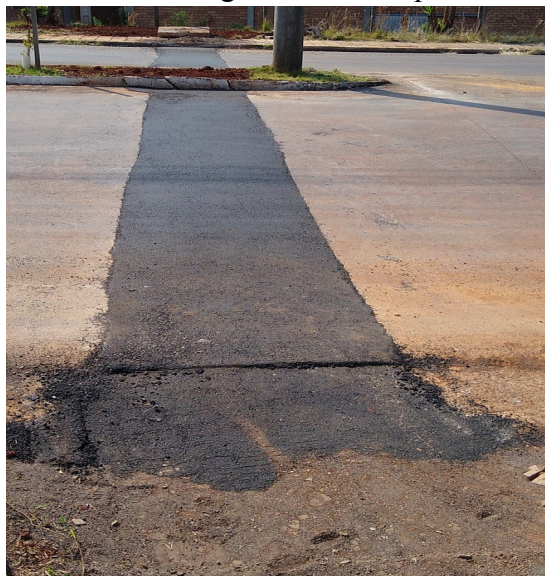
Recomposição asfáltica adequada, falta recomposição dos passeios.

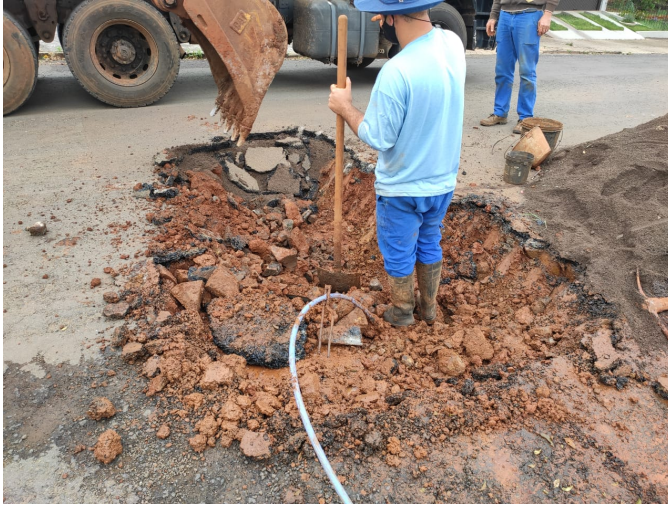
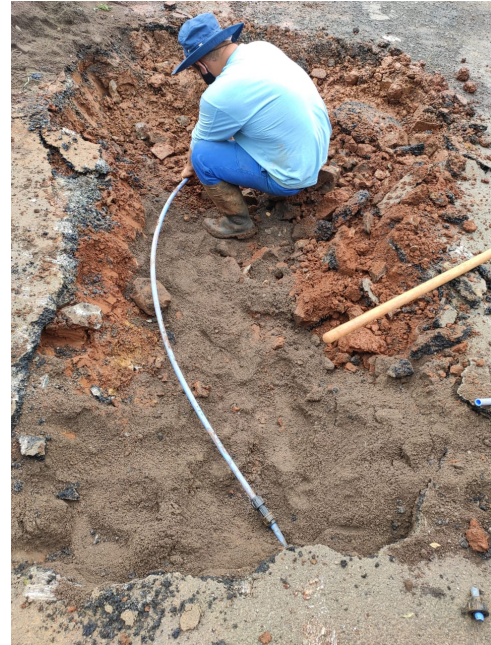
Rua Jacinto Godoy esquina com Rua Torres

Conserto de vazamento no ramal de ligação. O abastecimento da rua não foi interrompido.
