Of. 1550/2023 – Suprin/DP

Assunto: **Resposta ao Termo de Notificação nº 014/2022-Ager.**

REF.: PC. 000061/2023 - DERET - AGER referente ao Processo nº 14/2022.

Assunto: Medição de Pressão Rua Pedro Duflot.

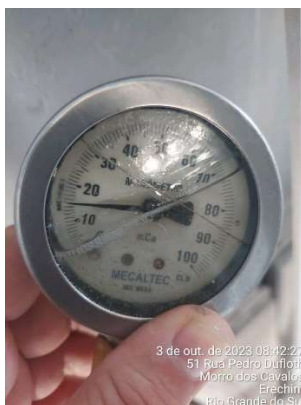
Observação: a medição apresentou valor dentro dos padrões exigidos pela legislação ficou 1,5 kgf/cm².

Conclusão: a pressão medida está em conformidade com as normativas exigidas.
