**COMPANHIA RIOGRANDENSE DE SANEAMENTO
DIRETORIA DA PRESIDÊNCIA
SUPERINTENDÊNCIA DE RELAÇÕES INSTITUCIONAIS**

Assunto: Relatório Técnico de Fiscalização nº 017/2022 – município de Erechim.

RELATÓRIO DE AJUSTAMENTO DE AÇÃO E CONDUTA – RAAC

Referência: Relatório de Fiscalização 17/2022

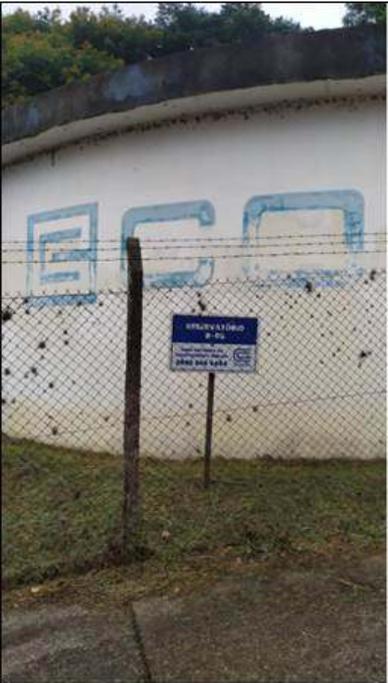
NC	CÓDIGO DA NC	UNIDADE	EBAT 06 (Não estava no Anexo II)				
25	2.1	CONSTATAÇÃO	A EBA estava sem placa de identificação.				
GRUPO	PRAZO	NÃO CONFORMIDADE	Inexistência de placa de identificação na área da EBA.				
2	8/2/2024	OBSERVAÇÃO	-				
<p>MANIFESTAÇÃO DA CORSAN: Em conformidade. Placa já instalada. Conforme foto abaixo.</p> <p>PLANO DE AÇÃO:</p> <table border="1"> <thead> <tr> <th>Ação</th> <th>Prazo previsto</th> </tr> </thead> <tbody> <tr> <td>Instalação da placa de identificação</td> <td>Imediato.</td> </tr> </tbody> </table>				Ação	Prazo previsto	Instalação da placa de identificação	Imediato.
Ação	Prazo previsto						
Instalação da placa de identificação	Imediato.

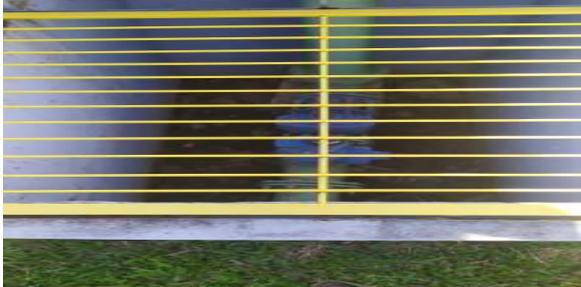
NC	CÓDIGO DA NC	UNIDADE	EBAT 09 (Recalque Copas Verdes)
33	2.8	CONSTATAÇÃO	Resíduos na estrutura de manobra.
GRUPO	PRAZO	NÃO CONFORMIDADE	Falta de conservação e manutenção preventiva de unidade.
2	8/2/2024	OBSERVAÇÃO	-

MANIFESTAÇÃO DA CORSAN: Em conformidade. A limpeza já foi executada.

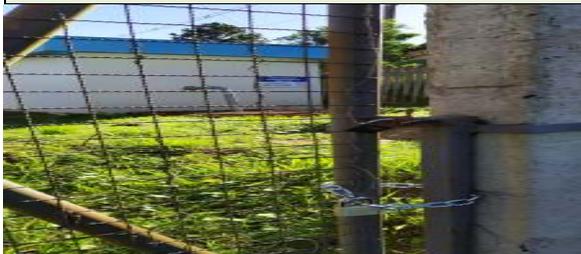
NC	CÓDIGO DA NC	UNIDADE	EBAT 12 (Recalque Bem Morar)
34	2.2	CONSTATAÇÃO	Não havia cadeado no portão da EBAT.
GRUPO	PRAZO	NÃO CONFORMIDADE	Não isolar a área dando condição ao acesso de pessoas não-autorizadas e sem garantir bom estado de limpeza do
2	8/2/2024	OBSERVAÇÃO	-

MANIFESTAÇÃO DA CORSAN: Em processamento. O cadeado está sendo providenciado.

PLANO DE AÇÃO: Instalar cadeado no portão da EBAT 12.

Ação	Prazo previsto
Instalado do cadeado	Março 2023

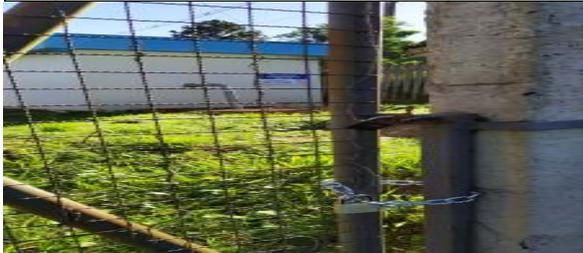
NC	CÓDIGO DA NC	UNIDADE	EBAT 12 (Recalque Bem Morar)				
36	2.8	CONSTATAÇÃO	Excesso de vegetação na área da EBA.				
GRUPO	PRAZO	NÃO CONFORMIDADE	Falta de conservação e manutenção preventiva de unidade.				
2	8/2/2024	OBSERVAÇÃO	-				
<p>MANIFESTAÇÃO DA CORSAN: Em processamento. A limpeza está sendo providenciada.</p> <p>PLANO DE AÇÃO: Execução de limpeza periódica da área da EBAT 12.</p> <table border="1"> <thead> <tr> <th>Ação</th> <th>Prazo previsto</th> </tr> </thead> <tbody> <tr> <td>Limpeza realizada através do contrato de limpeza.</td> <td>Limpeza entra na escala de serviço realizada mensalmente</td> </tr> </tbody> </table>

Ação	Prazo previsto	Limpeza realizada através do contrato de limpeza.	Limpeza entra na escala de serviço realizada mensalmente
Ação	Prazo previsto						
Limpeza realizada através do contrato de limpeza.	Limpeza entra na escala de serviço realizada mensalmente

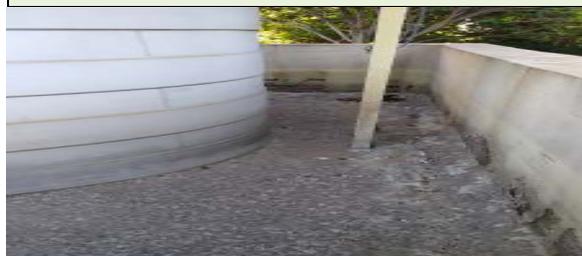
NC	CÓDIGO DA NC	UNIDADE	ETA I
41	3.20	CONSTATAÇÃO	Verificou-se a presença de água acumulada nas estruturas de manobra.
GRUPO	PRAZO	NÃO CONFORMIDADE	Drenagem da estrutura inadequada.
2	7/8/2024	OBSERVAÇÃO	-

MANIFESTAÇÃO DA CORSAN: Em conformidade. Problema já sanado com tubo de drenagem.

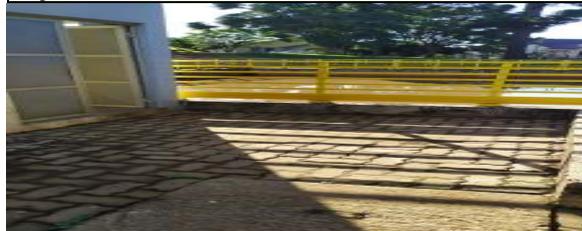
NC	CÓDIGO DA NC	UNIDADE	ETA I
42	3.20	CONSTATAÇÃO	O pavimento da ETA I estava danificado.
GRUPO	PRAZO	NÃO CONFORMIDADE	Falta de conservação e manutenção preventiva de unidade.
2	09/05/02023	OBSERVAÇÃO	-

MANIFESTAÇÃO DA CORSAN: Reforma do pavimento já executado.

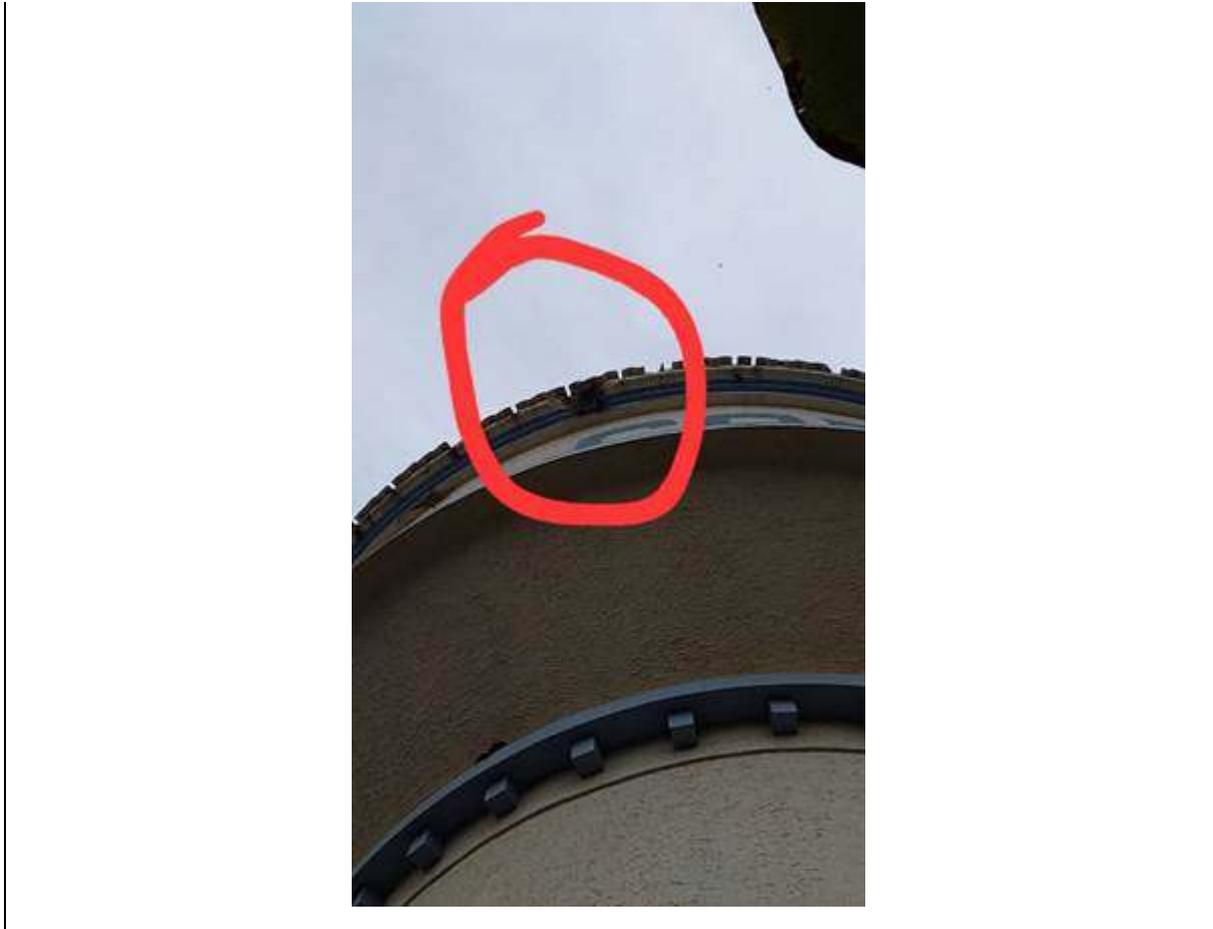
NC	CÓDIGO DA NC	UNIDADE	R 01
56	6.4	CONSTATAÇÃO	Não havia tela de proteção no reservatório.
GRUPO	PRAZO	NÃO CONFORMIDADE	Ausência de abertura de inspeção fechada com tampa inteira dotada de dispositivo e travamento.
2	7/8/2023	OBSERVAÇÃO

MANIFESTAÇÃO DA CORSAN: Em conformidade. Tela de proteção instalada.

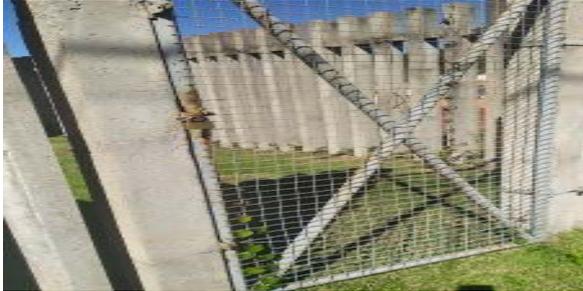
NC	CÓDIGO DA NC	UNIDADE	R15				
66	6.2	CONSTATAÇÃO	O portão estava sem cadeado.				
GRUPO	PRAZO	NÃO CONFORMIDADE	Não isolar a área dando condição ao acesso de pessoas não-autorizadas e sem garantir bom estado de limpeza do				
2	8/2/2024	OBSERVAÇÃO	-				
<p>MANIFESTAÇÃO DA CORSAN: Em processamento. O cadeado está sendo providenciado.</p> <p>PLANO DE AÇÃO: Instalar cadeado no portão do R15.</p> <table border="1"> <thead> <tr> <th>Ação</th> <th>Prazo previsto</th> </tr> </thead> <tbody> <tr> <td>Instalação do cadeado</td> <td>Março de 2023</td> </tr> </tbody> </table>

Ação	Prazo previsto	Instalação do cadeado	Março de 2023
Ação	Prazo previsto						
Instalação do cadeado	Março de 2023
