REGULAÇÃO
RELATÓRIO TÉCNICO DE FISCALIZAÇÃO Nº 010/ 2022 – RTF

Fiscalização no Sistema de Transporte Coletivo Urbano de Erechim-RS

Prestador do Serviço: Empresa de Transportes Gaurama LTDA

Data: 30/06/2022

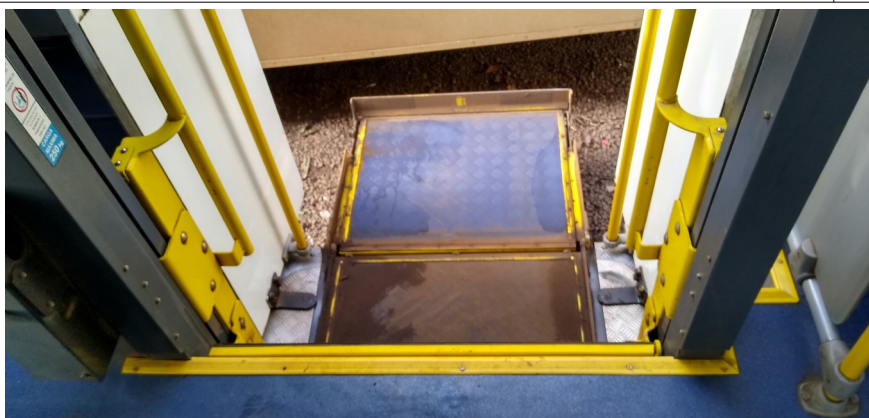
Foto 1 Plataforma Elevatória

| Veículo apresenta condições adequadas de higiene, limpeza e conservação. Obs: Elevador com muito pó. | RAZOÁVEL |

Obs: A empresa será notificada para ter mais cuidado com a limpeza e conservação dos elevadores.

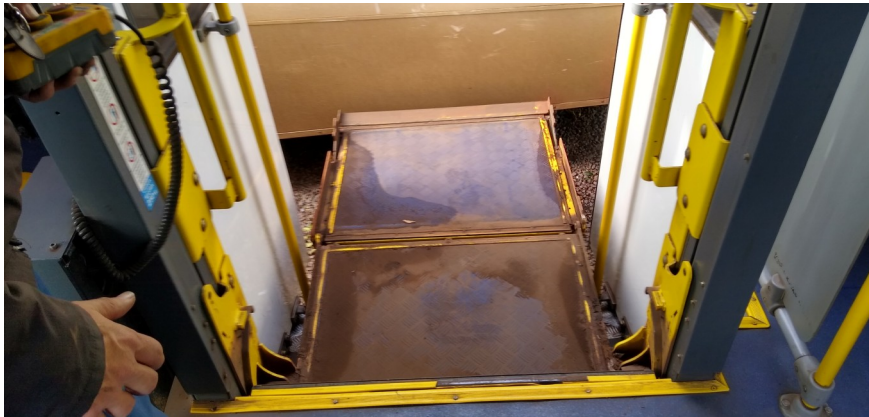
Foto 1 Plataforma Elevatória

| Veículo apresenta condições adequadas de higiene, limpeza e conservação. Obs: Elevador com muito pó. | RAZOÁVEL |

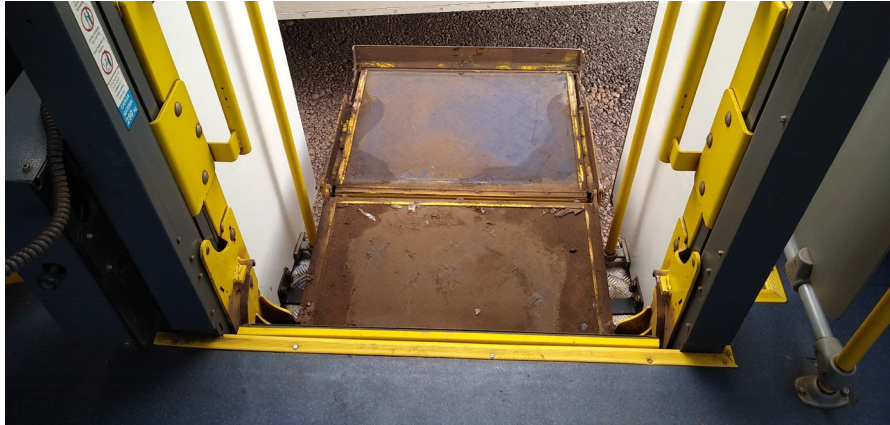
Foto 1 Plataforma Elevatória

Veículo apresenta condições adequadas de higiene, limpeza e conservação.
 Obs: Elevador com muito pó.

RAZOÁVEL

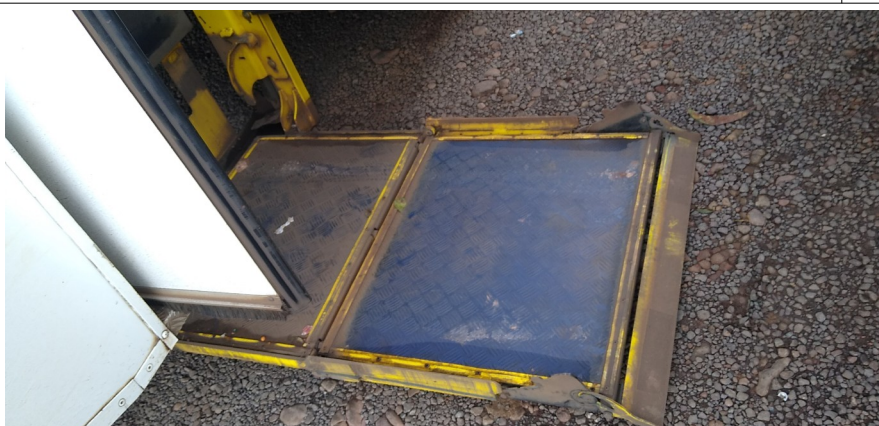
Foto 1 Plataforma Elevatória

| Veículo apresenta condições adequadas de higiene, limpeza e conservação. Obs: Elevador com muito pó. | RAZOÁVEL |

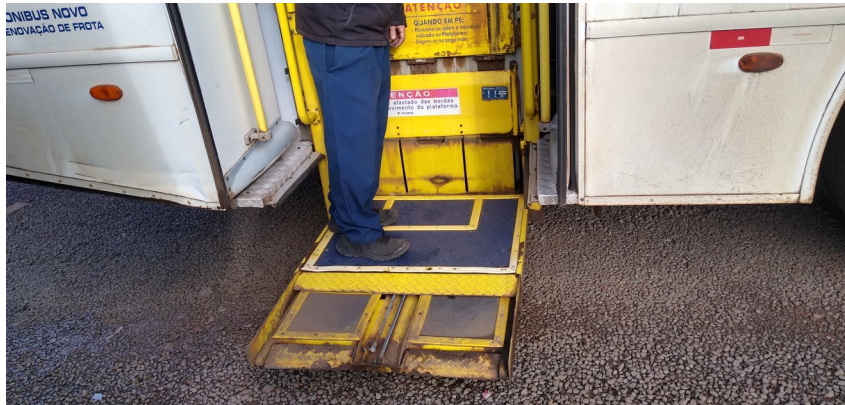
Foto 1 Plataforma Elevatória

Veículo apresenta condições adequadas de higiene, limpeza e conservação.
Obs: Elevador com muito pó e ferrugem.

RAZOÁVEL
