Assunto: Relatório Técnico de Fiscalização nº 014/2023 – município de Erechim.

RELATÓRIO DE AJUSTAMENTO DE AÇÃO E CONDUTA – RAAC

Referência: Relatório Técnico de Fiscalização nº 014/2023
Termo de Não Conformidades nº 014/2023

Município de Erechim
Fevereiro/2024

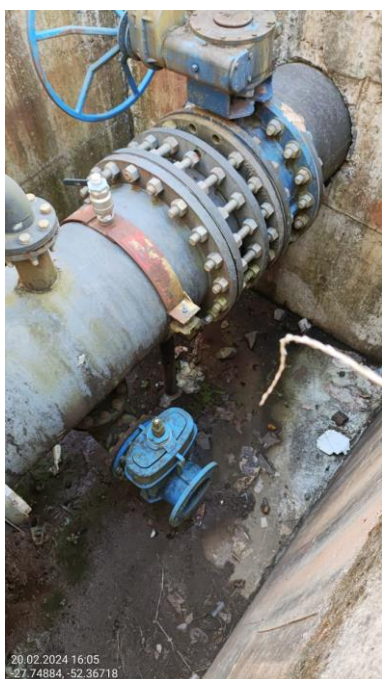
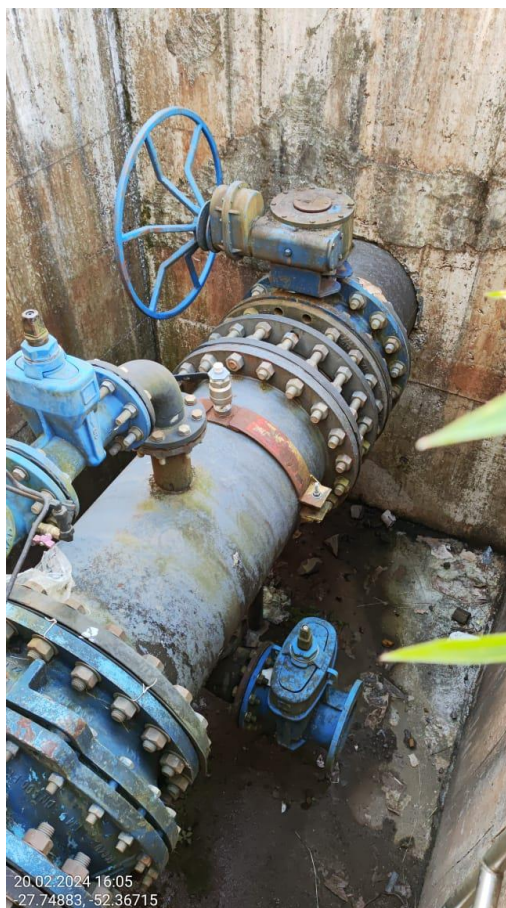
NC	CÓDIGO DA NC	UNIDADE	CAPTAÇÃO - Barragem Rio Cravo
1	1.6	CONSTATAÇÃO	Vazamento em uma adutora
GRUPO	PRAZO	NÃO CONFORMIDADE	Perda de água e/ou não executar redução de perdas.
2	365 dias	OBSERVAÇÃO	-

MANIFESTAÇÃO DA CORSAN: EXECUTADO.

Serviço de reaperto da abraçadeira executado em 20/02/2024, conforme fotos abaixo.
De forma rotineira as equipes de manutenção realizam os reparos de vazamentos nas redes, dispositivos e adutoras do sistema.

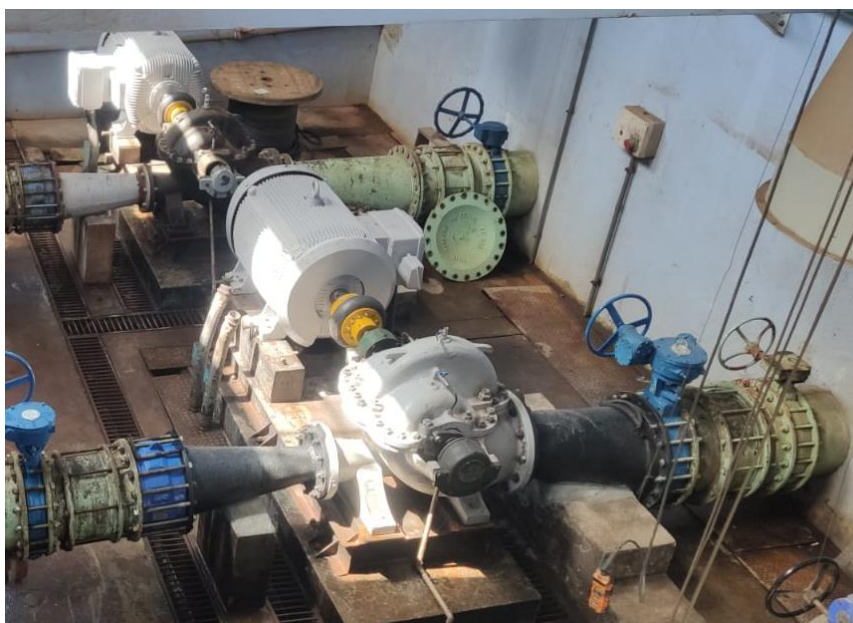
NC	CÓDIGO DA NC	UNIDADE	ELEVATÓRIA - EBAT-01 (ETA- II)
15	2.4	CONSTATAÇÃO	Vazamento aparente em uma das conexões da EBAT.
GRUPO	PRAZO	NÃO CONFORMIDADE	Perda de água e/ou não executar redução de perdas.
2	365 dias	OBSERVAÇÃO	RESOLVIDO

MANIFESTAÇÃO DA CORSAN: Em 23/01/2024 foi concluída a substituição do grupo conectado à tubulação com vazamento, bem como uma válvula e dois registros na mesma linha. Portanto, o problema está resolvido desde então. Foto abaixo.

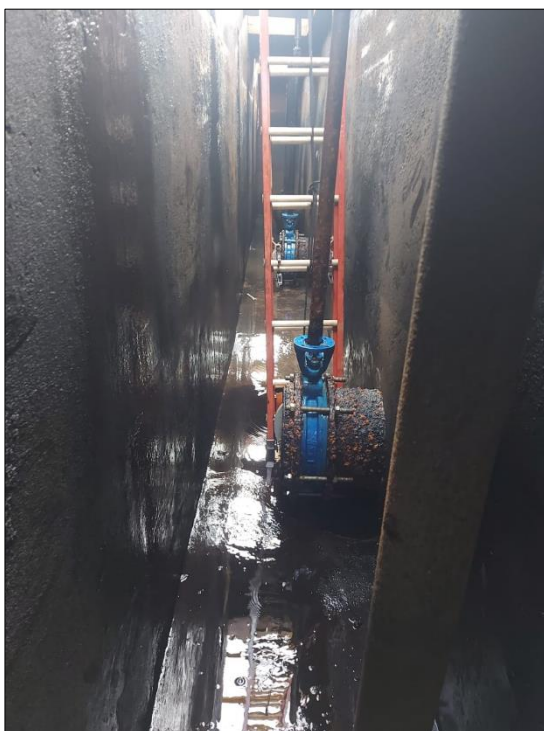
NC	CÓDIGO DA NC	UNIDADE	ETA- II
31	3.4	CONSTATAÇÃO	Vazamento na área dos decantadores.
GRUPO	PRAZO	NÃO CONFORMIDADE	Perda de água e/ou não executar redução de perdas.
2	365 dias	OBSERVAÇÃO	RESOLVIDO

MANIFESTAÇÃO DA CORSAN: Problema já solucionado, através da troca de 4 válvulas, em 19/01/2024. Foto abaixo.

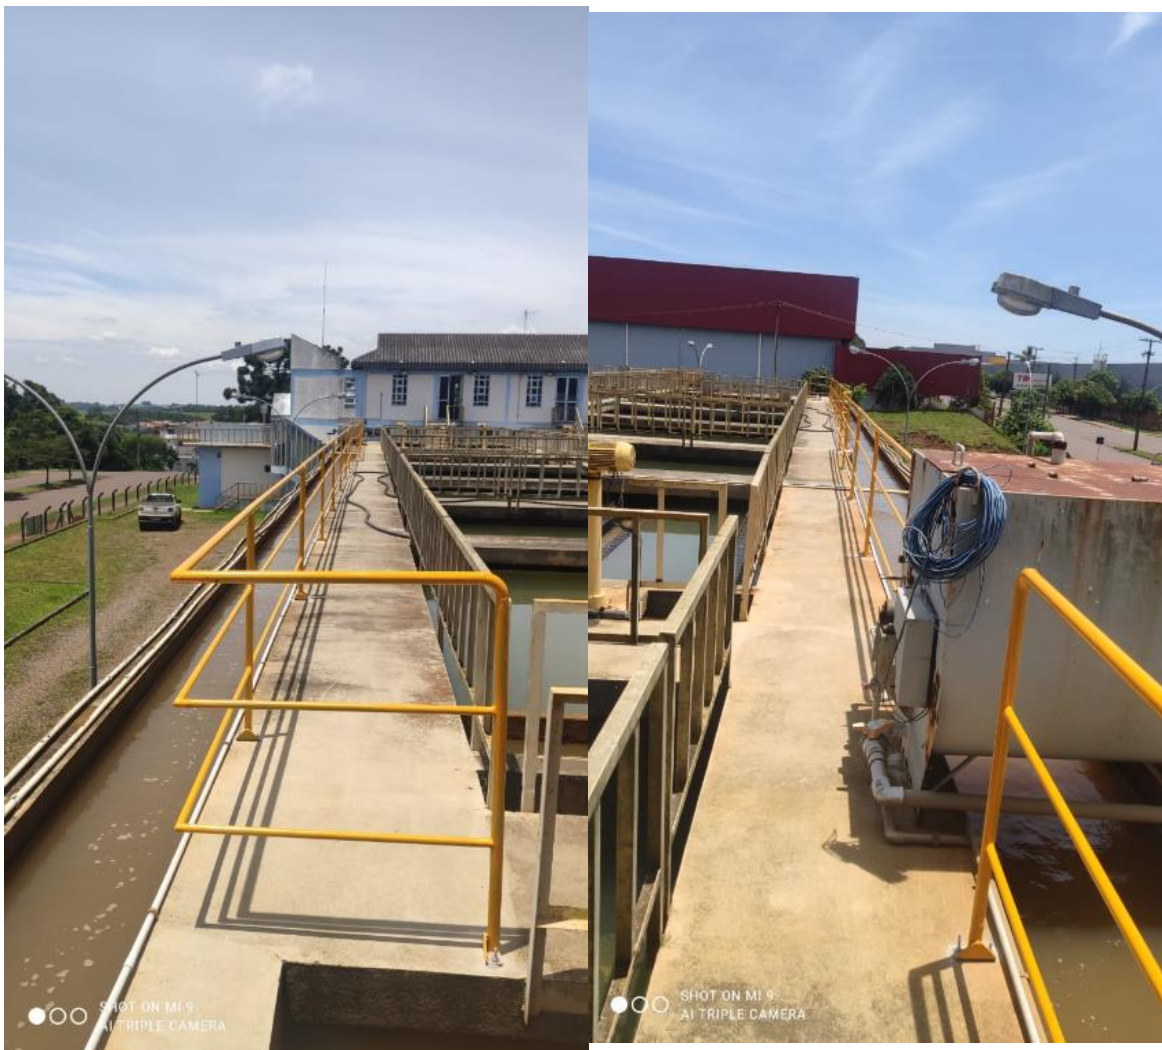
NC	CÓDIGO DA NC	UNIDADE	ETA - II
32	3.19	CONSTATAÇÃO	Guarda-corpo incompleto na área da ETA.
GRUPO	PRAZO	NÃO CONFORMIDADE	Não proporcionar a segurança das edificações e dos operadores.
2	365 dias	OBSERVAÇÃO	RESOLVIDO

MANIFESTAÇÃO DA CORSAN: Serviço já executado em 14/12/2023. Fotos abaixo.

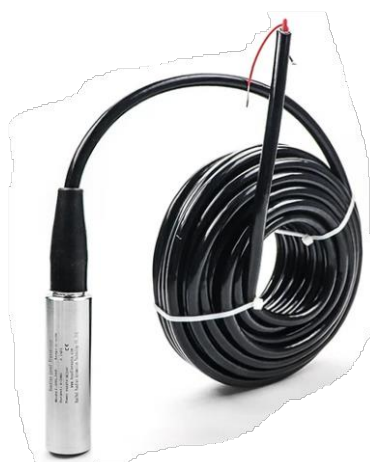
NC	CÓDIGO DA NC	UNIDADE	RESERVATÓRIO - R-01 (elevado - ETA I)
39	6.6	CONSTATAÇÃO	Controle de nível do reservatório desregulado
GRUPO	PRAZO	NÃO CONFORMIDADE	Perda de água e/ou não executar redução de perdas.
2	365 dias	OBSERVAÇÃO	Extravasa quando enche.

MANIFESTAÇÃO DA CORSAN: Sensor de nível substituído em 06/12/2023. Modelo conforme imagem abaixo. Após a realização deste serviço, não houve mais transbordamento do reservatório.
