Carta nº 594/2025 – Regulatório Técnico

Assunto: Resposta ao Ofício N° 003/2025/AGER.

RELATÓRIO DE AJUSTAMENTO DE AÇÃO E CONDUTA – RAAC

Referência: RELATÓRIO TÉCNICO DE FISCALIZAÇÃO N. 012/2024 – RTF
Município de Erechim- Vistoria realizada no dia 11 a 13 de dezembro de 2024

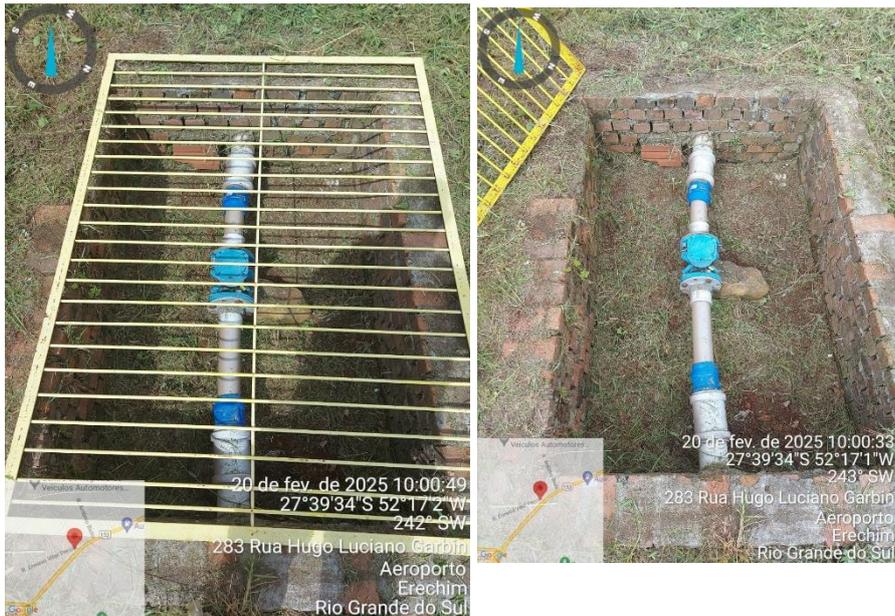
NC	CÓDIGO DA NC	UNIDADE	CAPTAÇÃO – Poço ERE-24
1	1.9	CONSTATAÇÃO	Vegetação alta presente na caixa de manobra.
GRUPO	PRAZO	NÃO CONFORMIDADE	Falta de conservação e manutenção preventiva de unidade
2	365 dias	OBSERVAÇÃO	Transferida da NC 3 do TNC 014/2023 TNC (Vencimento 29/01/20250).

Em conformidade, a vegetação foi retirada, conforme evidência abaixo.

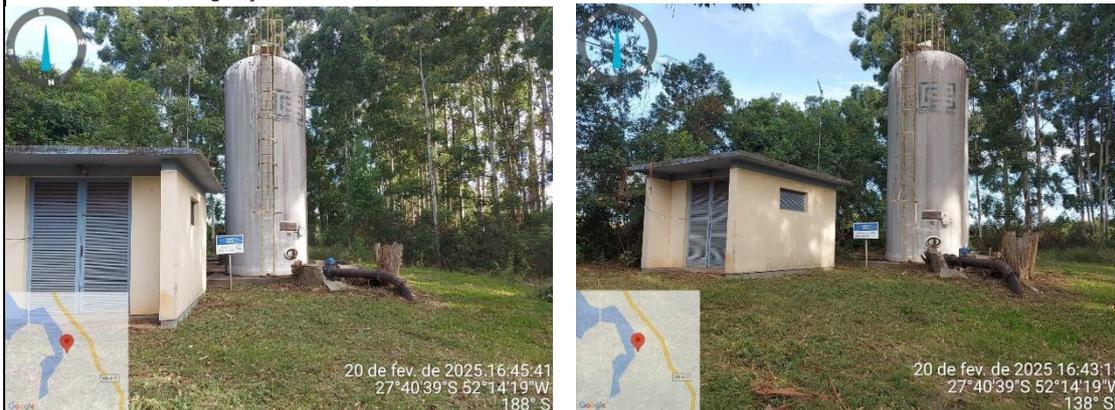
NC	CÓDIGO DA NC	UNIDADE	CAPTAÇÃO - Poço ERE-19
2	1.9	CONSTATAÇÃO	Presença de vegetação alta em torno da captação.
GRUPO	PRAZO	NÃO CONFORMIDADE	Falta de conservação e manutenção preventiva de unidade.
2	365 dias	OBSERVAÇÃO	Transferida da NC 6 do TNC 014/2023 TNC (Vencimento 29/01/2025).

Em conformidade, a vegetação foi cortada, conforme evidência abaixo.

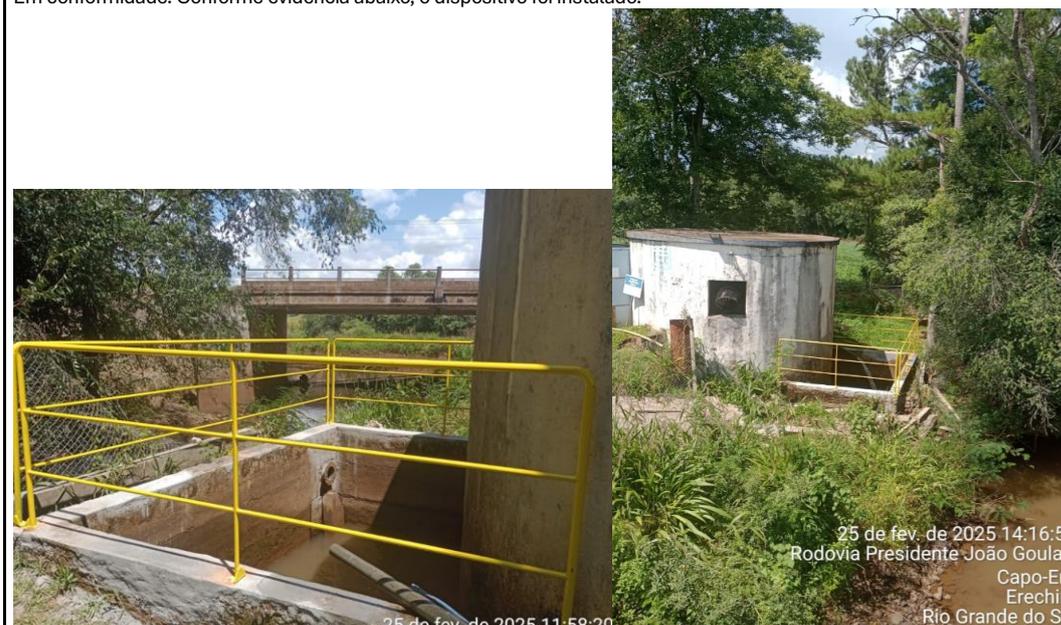
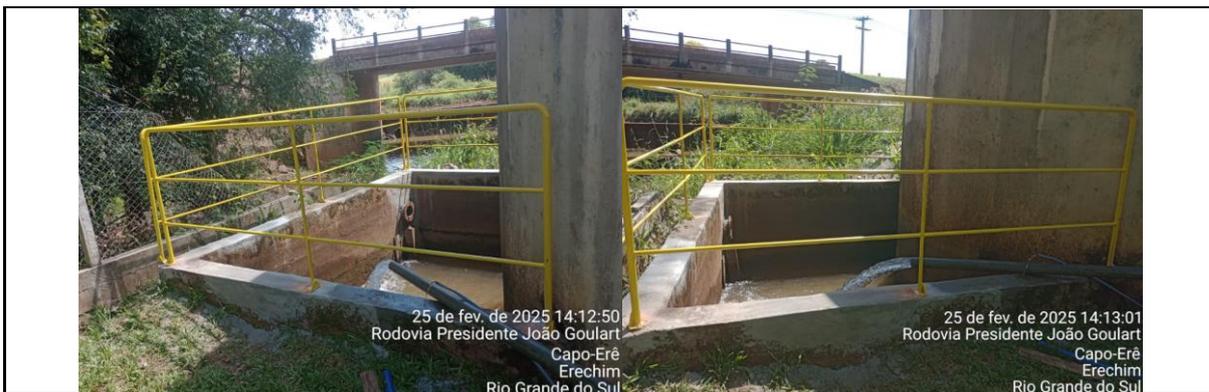
NC	CÓDIGO DA NC	UNIDADE	CAPTAÇÃO - Barragem Rio do Campo
3	1.8	CONSTATAÇÃO	Ausência de dispositivo de proteção contra queda.
GRUPO	PRAZO	NÃO CONFORMIDADE	Não proporcionar a segurança das edificações e dos operadores.
2	365 dias	OBSERVAÇÃO	Transferida da NC 9 do TNC 014/2023 TNC (Vencimento 29/01/2025).

Em conformidade. Conforme evidência abaixo, o dispositivo foi instalado.

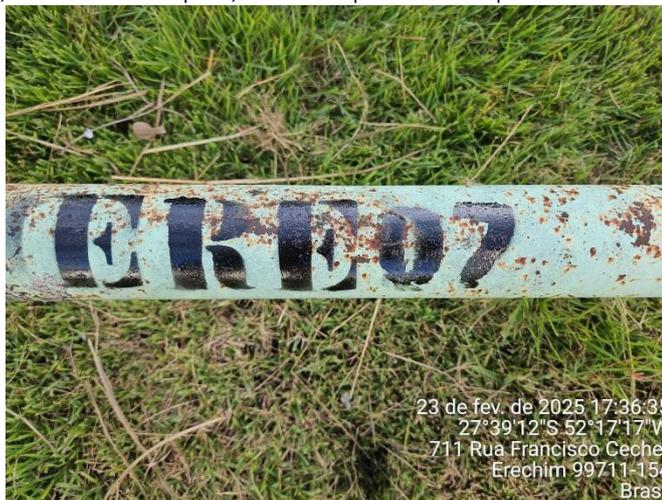
NC	CÓDIGO DA NC	UNIDADE	CAPTAÇÃO - Poço ERE 07
4	1.1	CONSTATAÇÃO	Unidade com ausência de placa.
GRUPO	PRAZO	NÃO CONFORMIDADE	Inexistência de placa de identificação da área da captação.
2	365 dias	OBSERVAÇÃO	Transferida da NC 11 do TNC 014/2023 TNC (Vencimento 29/01/2025).

Em conformidade. Conforme evidência abaixo, foi colocado a identificação no poço. Esta identificação é provisória, será confeccionada placa, conforme os padrões da Companhia.

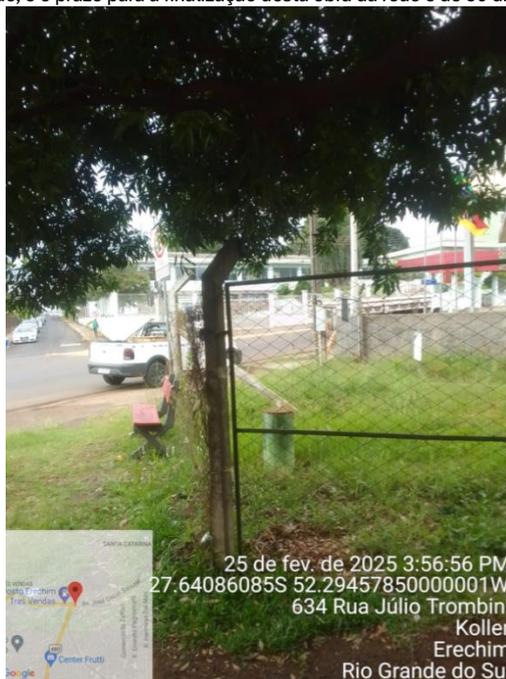
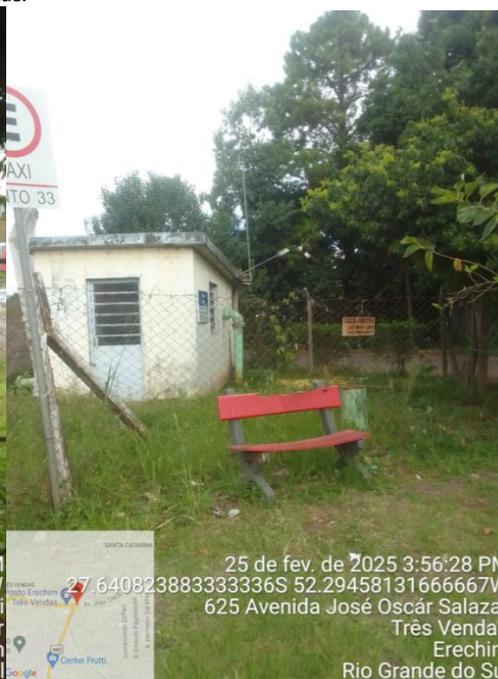
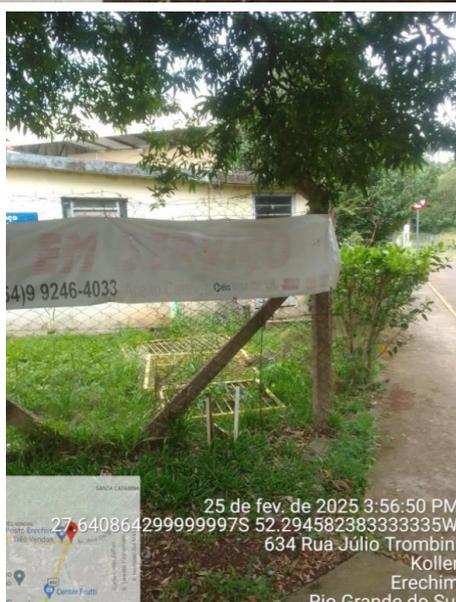
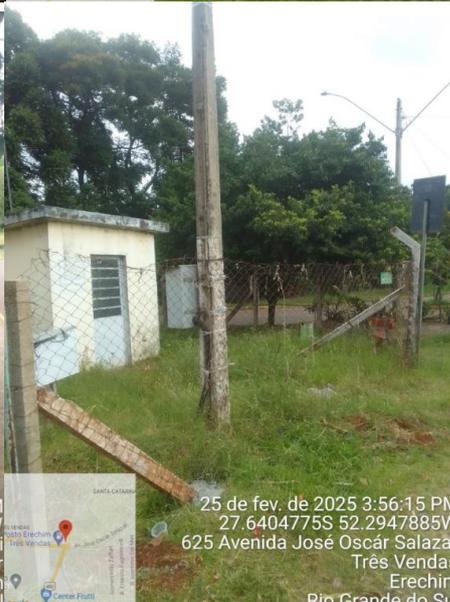
NC	CÓDIGO DA NC	UNIDADE	ELEVATÓRIA - EBAT-07
5	2.2	CONSTATAÇÃO	Área da unidade não está cercada adequadamente.
GRUPO	PRAZO	NÃO CONFORMIDADE	Não isolar a área dando condição as acesso de pessoas não-autoprizadas e sem garantir bom estado de limpeza local.
2	365 dias	OBSERVAÇÃO	Transferida da NC 18 do TNC 014/2023 TNC (Vencimento 29/01/2025).

Em conformidade. Foi feito um fechamento provisório da unidade operacional, conforme evidências abaixo, enquanto aguarda a finalização da obra de melhoria do trecho da EBAT 7 até o reservatório do Jaboticabal. Essa situação foi explicada aos fiscais no momento da fiscalização, e o prazo para a finalização desta obra da rede é de 60 dias.

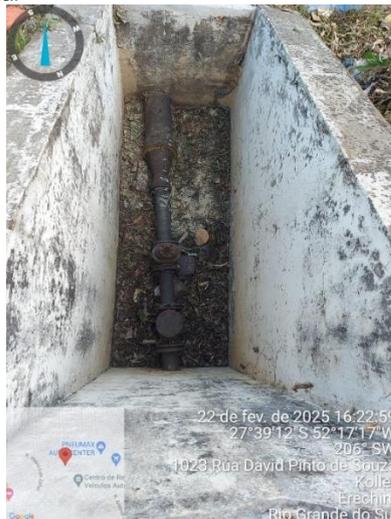
NC	CÓDIGO DA NC	UNIDADE	ELEVATÓRIA - EBAT-08
6	2.8	CONSTATAÇÃO	Presença de vegetação na caixa de manobra.
GRUPO	PRAZO	NÃO CONFORMIDADE	Falta de conservação e manutenção preventiva de unidade.
2	365 dias	OBSERVAÇÃO	Transferida da NC 21 do TNC 014/2023 TNC (Vencimento 29/01/2025).

Em conformidade. A vegetação foi retirada.

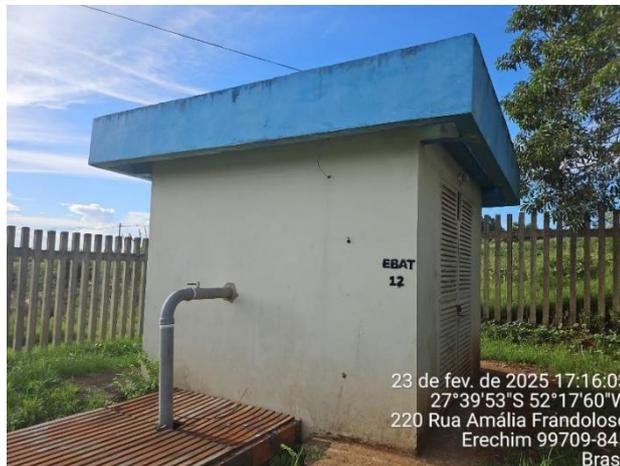
NC	CÓDIGO DA NC	UNIDADE	ELEVATÓRIA - EBAT-12
7	2.1	CONSTATAÇÃO	Placa de identificação da elevatória danificada.
GRUPO	PRAZO	NÃO CONFORMIDADE	Falta de conservação e manutenção preventiva de unidade.
2	365 dias	OBSERVAÇÃO	Nomenclatura presencial diferida informação constante no Anexo II. Transferida da NC 22 do TNC 014/2023 TNC (Vencimento 29/01/2025).

Em conformidade. Conforme evidência abaixo, foi colocado identificação.

Esta identificação é provisória. Será confeccionada nova placa, com nomenclatura correta e conforme os padrões da Companhia. Esta ação será realizada em até 90 dias.

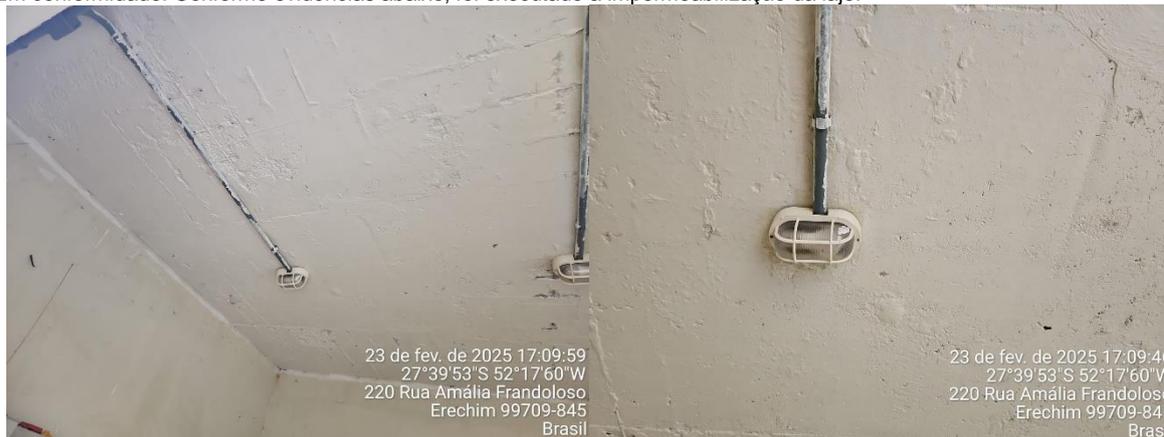
NC	CÓDIGO DA NC	UNIDADE	ELEVATÓRIA - EBAT-12
8	2.7	CONSTATAÇÃO	Teto da área de bombas com sinais de infiltração.
GRUPO	PRAZO	NÃO CONFORMIDADE	Falta de conservação e manutenção preventiva de unidade.
2	365 dias	OBSERVAÇÃO	Nomenclatura presencial diferida informação constante no Anexo II. Transferida da NC 24 do TNC 014/2023 TNC (Vencimento 29/01/2025).

Em conformidade. Conforme evidências abaixo, foi executado a impermeabilização da laje.

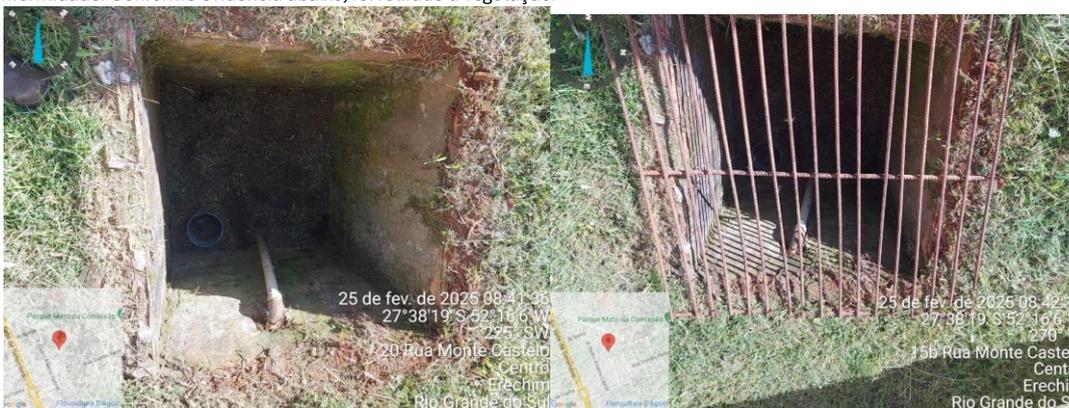
NC	CÓDIGO DA NC	UNIDADE	ETA-I
9	3.20	CONSTATAÇÃO	Vegetação alta na caixa de manobra.
GRUPO	PRAZO	NÃO CONFORMIDADE	Falta de conservação e manutenção preventiva de unidade.
2	365 dias	OBSERVAÇÃO	Transferida da NC 30 do TNC 014/2023 TNC (Vencimento 29/01/2025).

Em conformidade. Conforme evidência abaixo, foi retirado a vegetação.

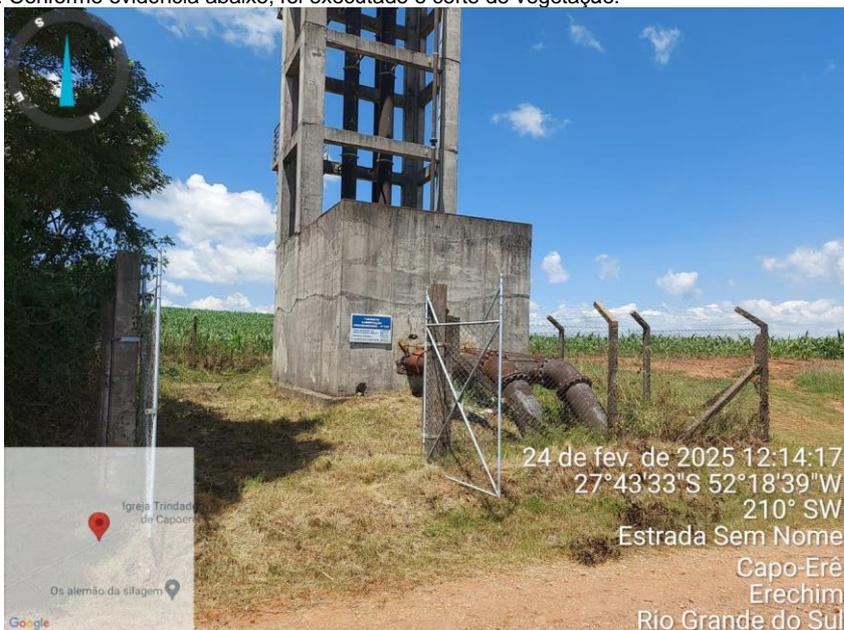
NC	CÓDIGO DA NC	UNIDADE	RESERVATÓRIO - 2º TAU
11	6.12	CONSTATAÇÃO	Vegetação alta na área da unidade.
GRUPO	PRAZO	NÃO CONFORMIDADE	Falta de conservação e manutenção preventiva de unidade.
2	365 dias	OBSERVAÇÃO	Transferida da NC 47 do TNC 014/2023 TNC (Vencimento 29/01/2025).

Em conformidade. Conforme evidência abaixo, foi executado o corte de vegetação.

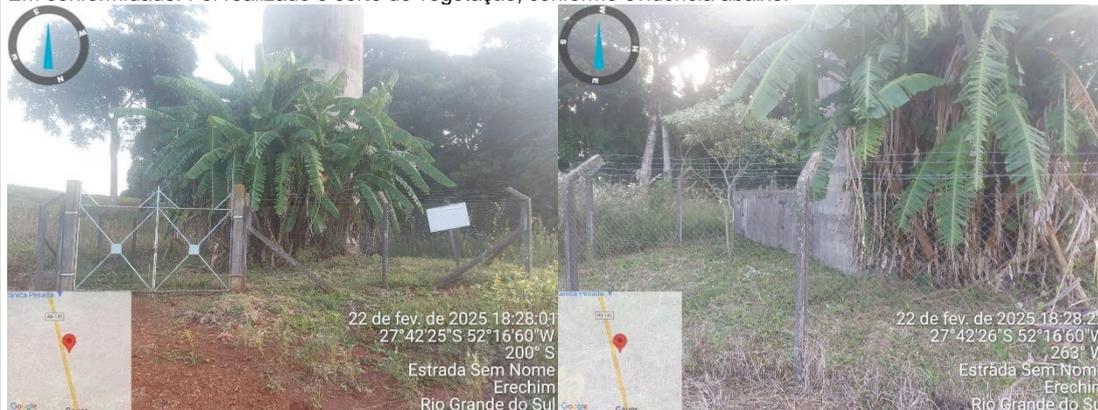
NC	CÓDIGO DA NC	UNIDADE	RESERVATÓRIO - Chaminé de Equilíbrio
12	6.12	CONSTATAÇÃO	Vegetação alta na área da unidade.
GRUPO	PRAZO	NÃO CONFORMIDADE	Falta de conservação e manutenção preventiva de unidade.
2	365 dias	OBSERVAÇÃO	Transferida da NC 48 do TNC 014/2023 TNC (Vencimento 29/01/2025).

Em conformidade. Foi realizado o corte de vegetação, conforme evidência abaixo.

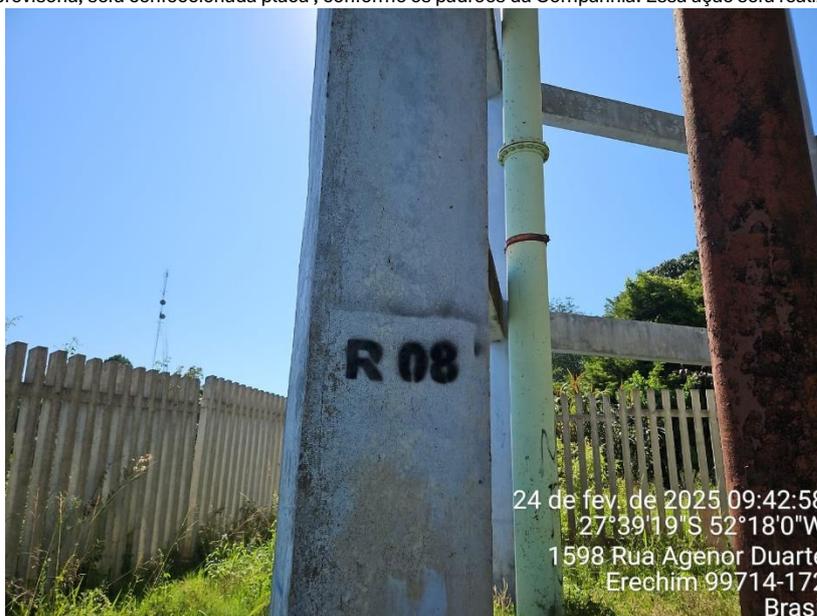
NC	CÓDIGO DA NC	UNIDADE	RESERVATÓRIO - R-08
13	6.1	CONSTATAÇÃO	Ausência de placa de identificação da área do reservatório.
GRUPO	PRAZO	NÃO CONFORMIDADE	Inexistência de placa de identificação do reservatório.
2	365 dias	OBSERVAÇÃO	Nomenclatura presencial diferida informação constante no Anexo II. Transferida da NC 51 do TNC 014/2023 TNC (Vencimento 29/01/2025).

Em conformidade. Conforme evidência abaixo, foi executado a identificação do reservatório.

Esta identificação é provisória, será confeccionada placa, conforme os padrões da Companhia. Essa ação será realizada em até 90 dias.

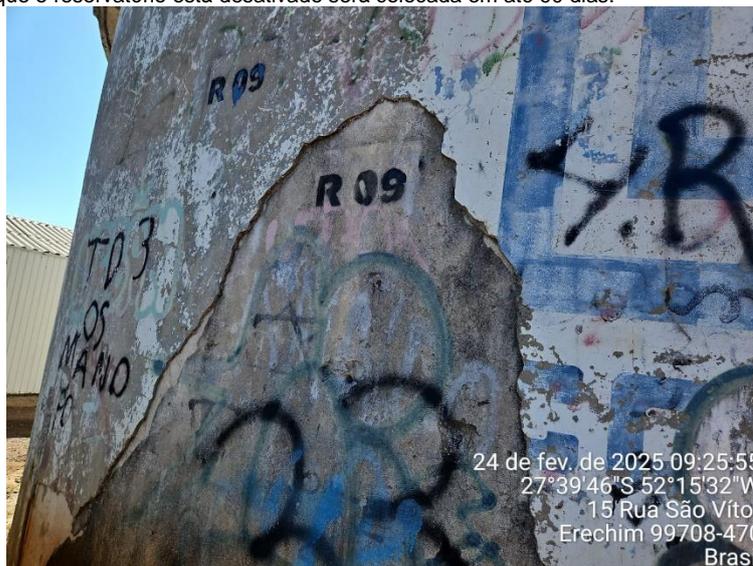
NC	CÓDIGO DA NC	UNIDADE	RESERVATÓRIO - R-09 (Desativado)
14	6.1	CONSTATAÇÃO	Ausência de placa de identificação da área do reservatório.
GRUPO	PRAZO	NÃO CONFORMIDADE	Inexistência de placa de identificação do reservatório.
2	365 dias	OBSERVAÇÃO	Transferida da NC 55 do TNC 014/2023 TNC (Vencimento 29/01/2025).

Em conformidade. Conforme evidência abaixo, foi colocado a identificação no reservatório. Esse reservatório está desativado, e a identificação em tela é meramente provisória. A identificação definitiva, dentro dos padrões de logomarca da empresa e indicando que o reservatório está desativado será colocada em até 90 dias.

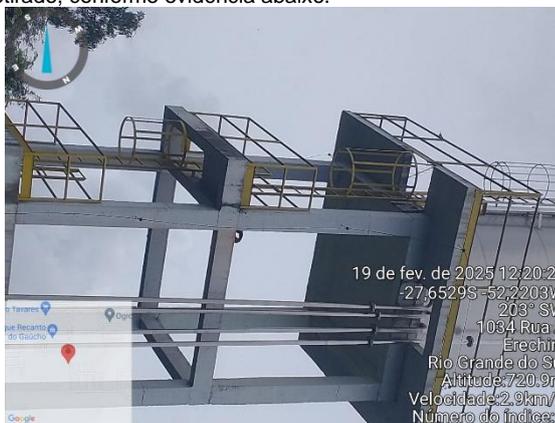
NC	CÓDIGO DA NC	UNIDADE	RESERVATÓRIO - R-18
15	6.11	CONSTATAÇÃO	Presença de material metálico solto no alto do reservatório.
GRUPO	PRAZO	NÃO CONFORMIDADE	Não proporcionar segurança das edificações aos operadores.
2	365 dias	OBSERVAÇÃO	Transferida da NC 57 do TNC 014/2023 TNC (Vencimento 29/01/2025).

Em conformidade. O objeto foi retirado, conforme evidência abaixo.

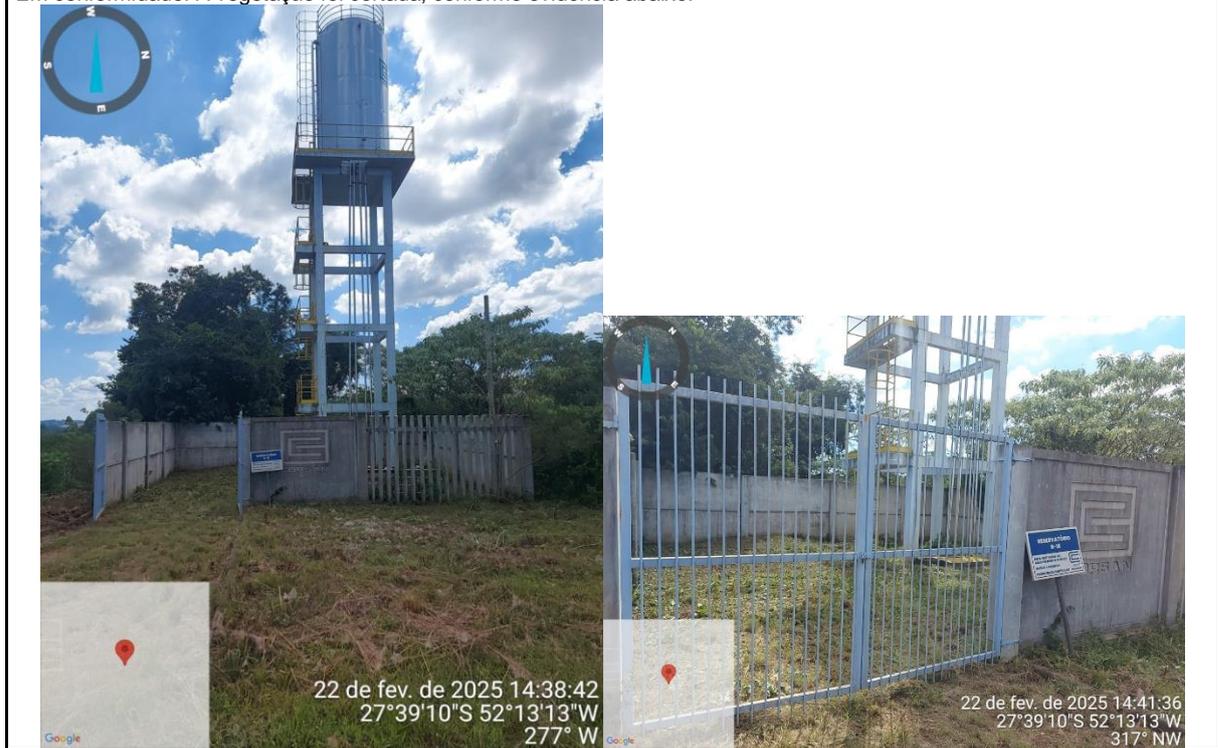
NC	CÓDIGO DA NC	UNIDADE	RESERVATÓRIO - R-18
16	6.12	CONSTATAÇÃO	Vegetação alta presente na área da unidade.
GRUPO	PRAZO	NÃO CONFORMIDADE	Falta de conservação e manutenção preventiva de unidade.
2	365 dias	OBSERVAÇÃO	Transferida da NC 58 do TNC 014/2023 TNC (Vencimento 29/01/2025).

Em conformidade. A vegetação foi cortada, conforme evidência abaixo.

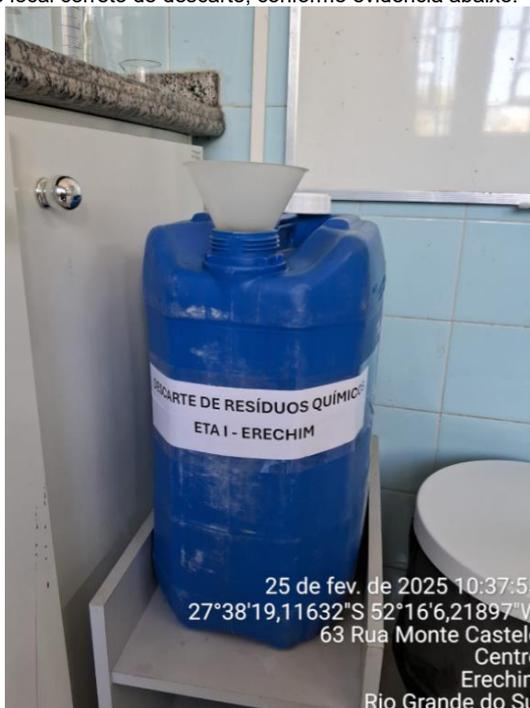
NC	CÓDIGO DA NC	UNIDADE	LABORATÓRIO - ETA I
33	9.10	CONSTATAÇÃO	Resíduos gerados nas análises químicas de controle de qualidade descartados na pia.
GRUPO	PRAZO	NÃO CONFORMIDADE	Descarte de resíduos em local inadequado.
2	90 dias	OBSERVAÇÃO	-

Em conformidade. Os resíduos gerados nas análises químicas de controle de qualidade estão sendo acondicionados em bombonas de 25L e destinados ao local correto de descarte, conforme evidência abaixo.

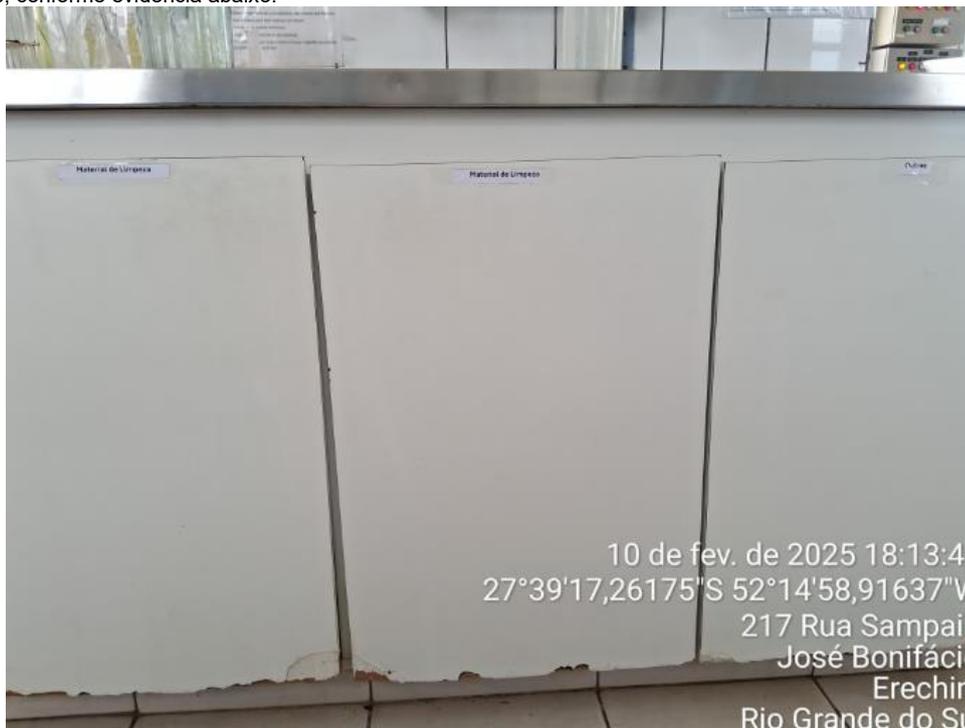
NC	CÓDIGO DA NC	UNIDADE	LABORATÓRIO - ETA II
39	9.13	CONSTATAÇÃO	Armários sem identificação.
GRUPO	PRAZO	NÃO CONFORMIDADE	Não proporcionar a segurança das edificações e dos operadores
2	365 dias	OBSERVAÇÃO	-

Em conformidade. Os armários foram devidamente identificados proporcionando a segurança das edificações e dos operadores, conforme evidência abaixo.

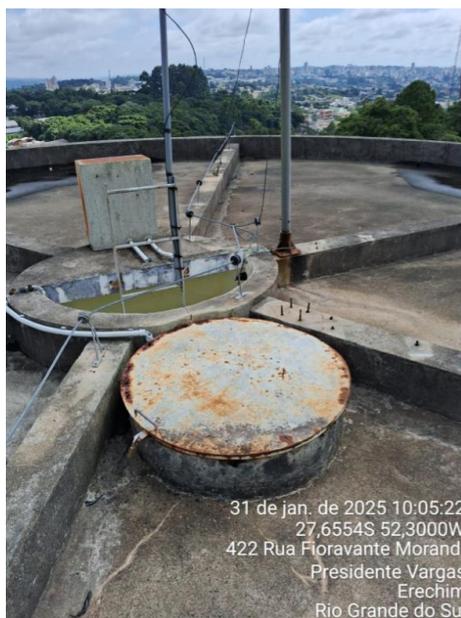
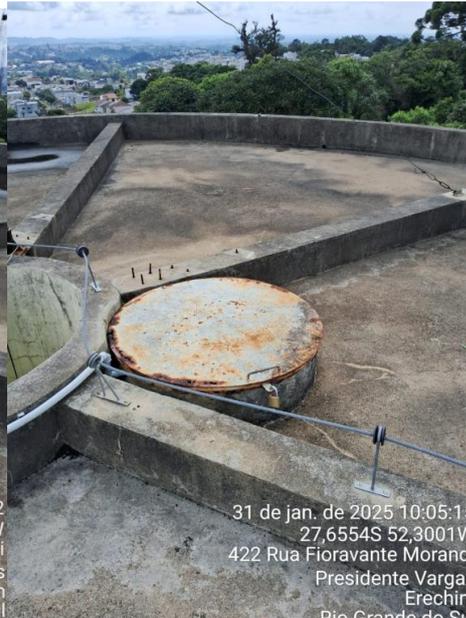
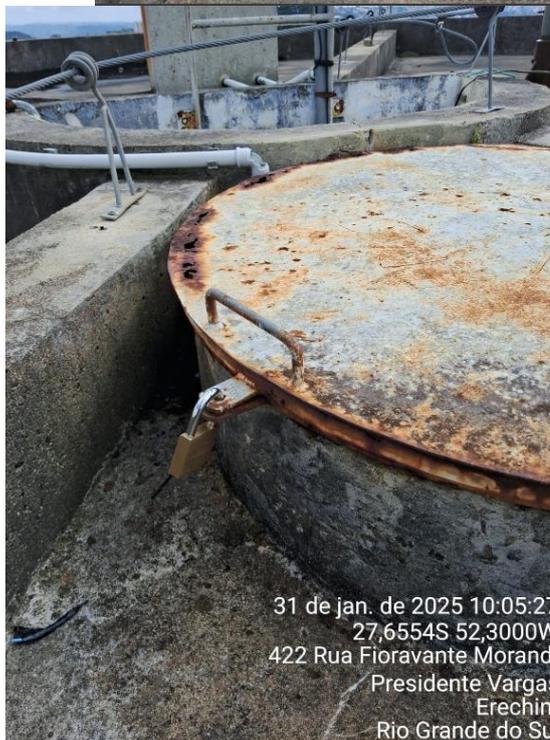
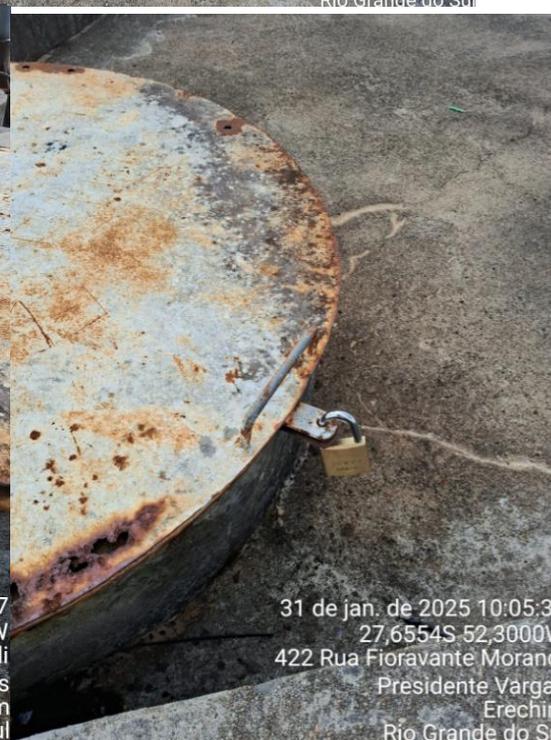
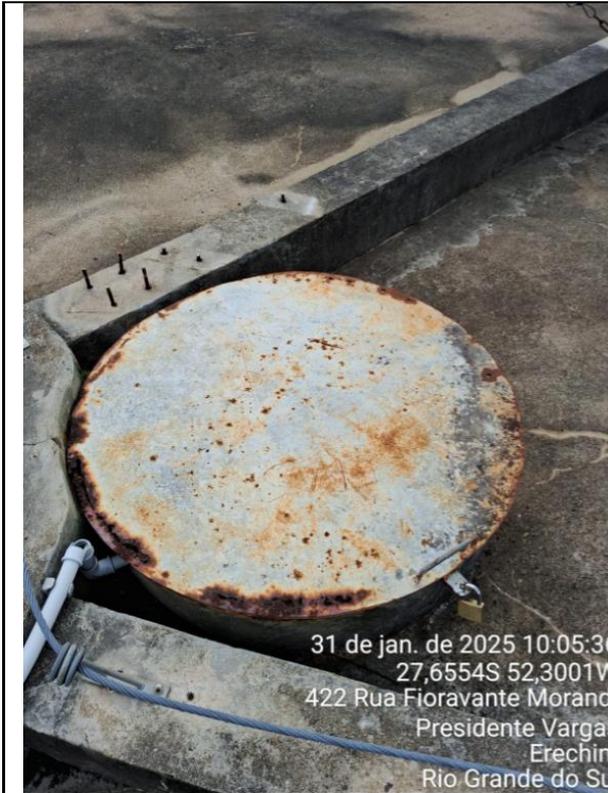
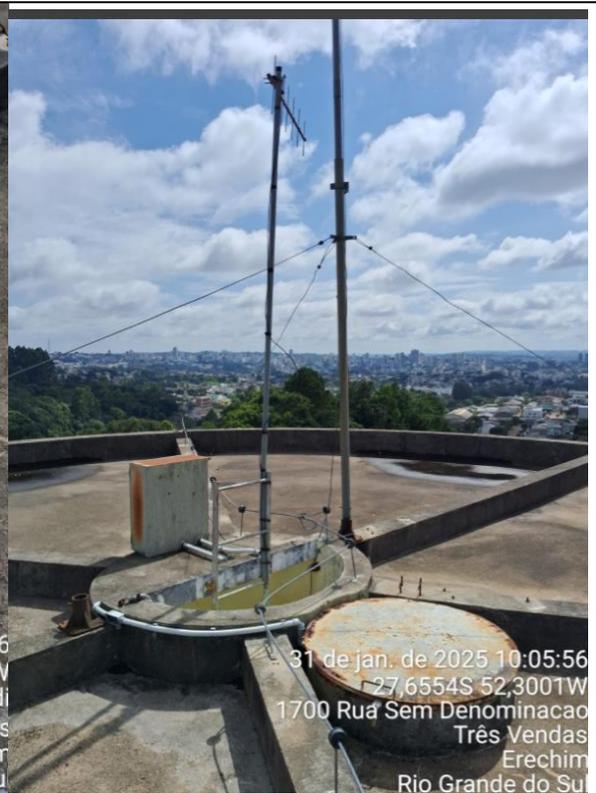
Em conformidade. Abaixo apresenta-se imagens da parte elevada do reservatório.

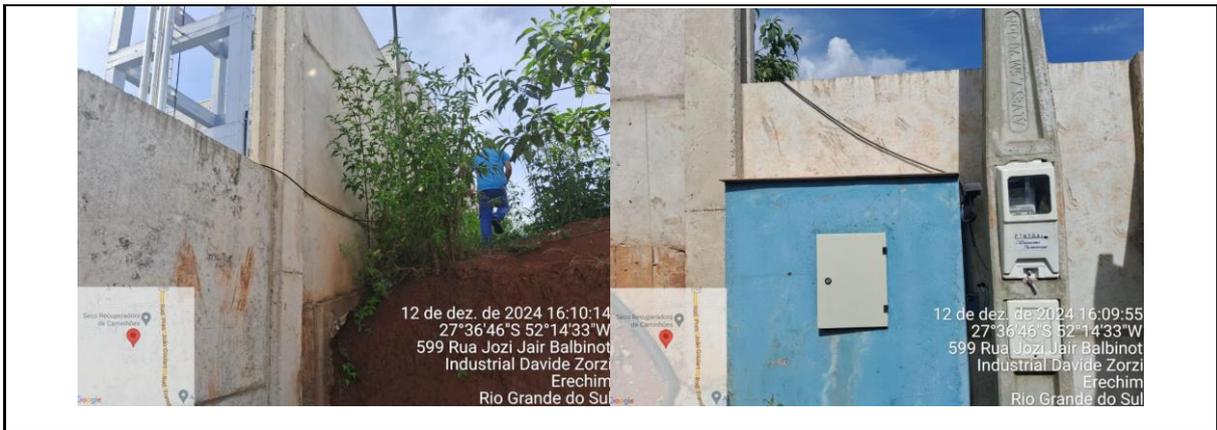
NC	CÓDIGO DA NC	UNIDADE	RESERVATÓRIO (Elevado) - Sem Identificação (Rua Ele Cerena)
135	A5.1	CONSTATAÇÃO	Furto de energia nas instalações do reservatório.
GRUPO	PRAZO	NÃO CONFORMIDADE	Não isolar a área dando condição ao acesso de pessoas não-autorizadas e sem garantir bom estado de limpeza do local.
2	365 dias	OBSERVAÇÃO	-
MANIFESTAÇÃO DA CORSAN:			
<p>Durante a fiscalização, que contou com a presença de uma equipe da área eletromecânica, juntamente com os fiscais e a equipe gestora e regulatória da CORSAN, foi identificado um caso de furto de energia elétrica. Constatou-se que um terceiro havia se conectado à entrada de energia da CORSAN, utilizando um cabo de energia que estava ligado ao medidor da empresa para consumo indevido.</p> <p>No momento da fiscalização, um colaborador da equipe eletromecânica, que é devidamente treinado conforme a NR 10 – Trabalho com eletricidade, prontamente interveio e desfez o ponto de furto, adequando a situação imediatamente. A ação do colaborador garantiu a interrupção do uso indevido de energia e o retorno à normalidade.</p> <p>Cabe ressaltar que a CORSAN está ciente da importância de proteger seus ativos e, por isso, já realiza estudos para fortalecer a segurança de suas instalações. Embora o local já possua cercamento e estivesse devidamente fechado durante a fiscalização, a CORSAN reconhece a necessidade de aprimorar ainda mais as medidas de segurança. Com isso, novas estratégias estão sendo avaliadas para evitar futuros incidentes e proteger seus ativos de forma mais eficaz.</p> <p>A CORSAN está comprometida em implementar soluções que assegurem a integridade de suas instalações e a continuidade dos serviços prestados à comunidade, reforçando a segurança e evitando qualquer tipo de fraude ou dano aos seus bens.</p>

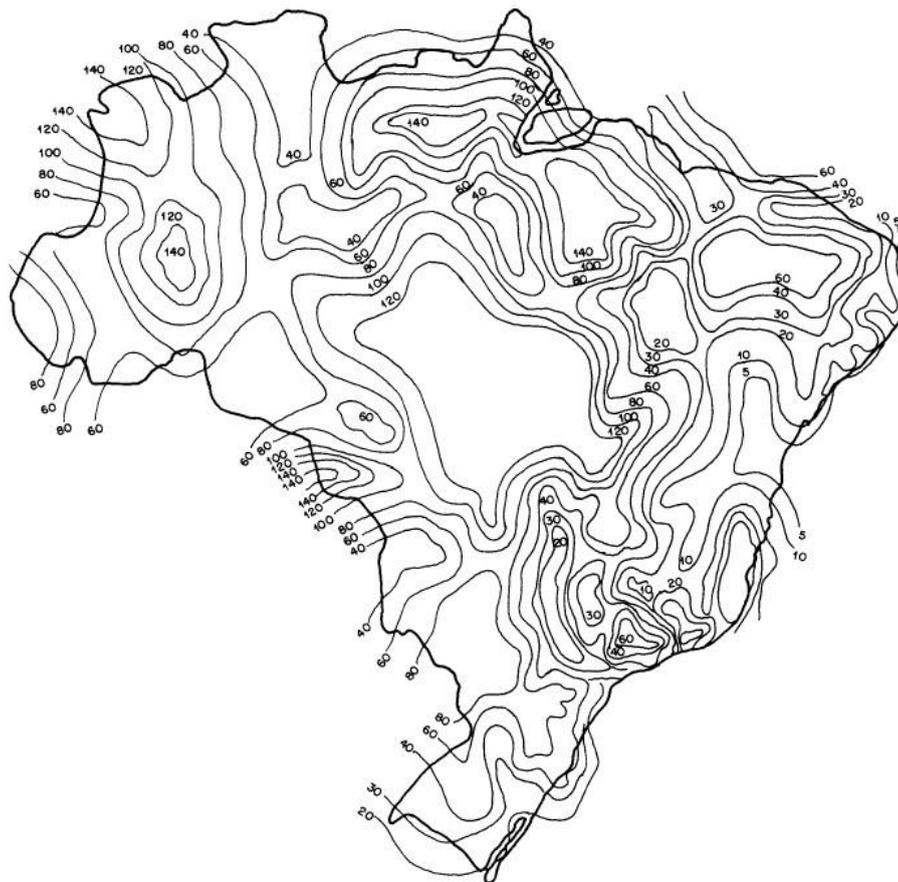
Figura B.1-a) - Mapa de curvas isocerânicas - Brasil

- Quanto ao T_d (número de dias de trovoadas no local por ano), a definição é feita através da análise do mapa isocerâunico, onde para a região nordeste do RS o valor é **$T_d = 30$** :

NOTA - Número médio de dias de trovoadas por ano.

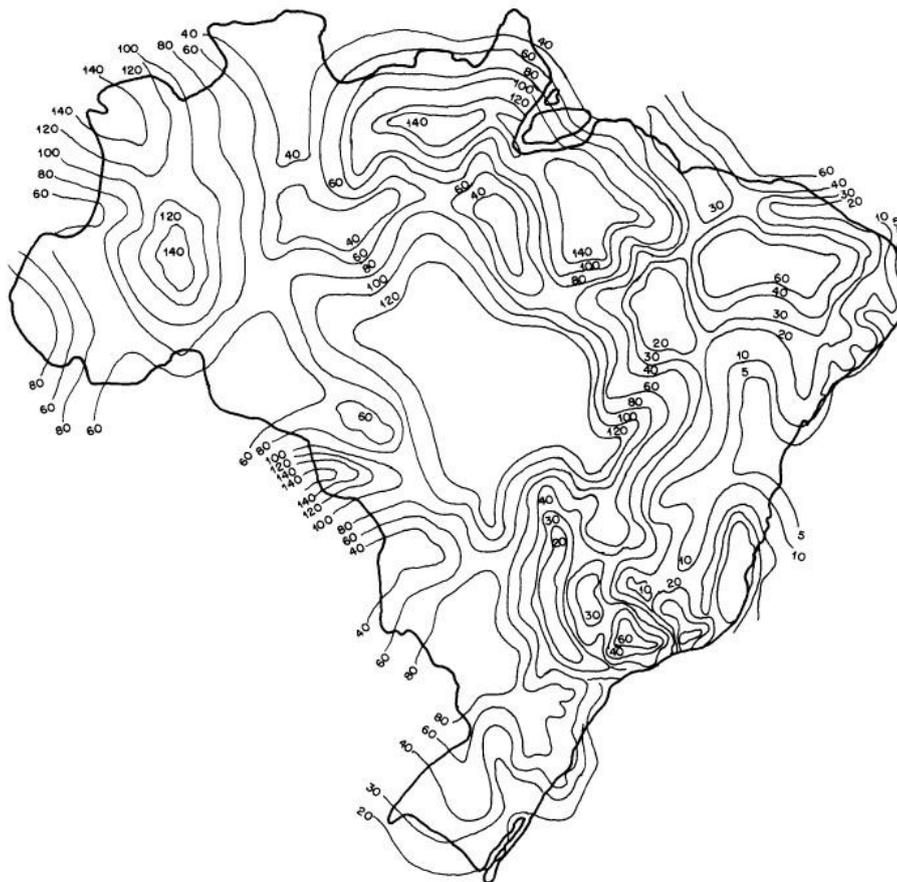
Figura B.1-a) - Mapa de curvas isocerânicas - Brasil

- Quanto ao T_d (número de dias de trovoadas no local por ano), a definição é feita através da análise do mapa isocerâunico, onde para a região nordeste do RS o valor é **$T_d = 30$** :

NOTA - Número médio de dias de trovoada por ano.
