REGULAÇÃO
RELATÓRIO TÉCNICO DE FISCALIZAÇÃO Nº 010/ 2022 – RTF

Fiscalização no Sistema de Transporte Coletivo Urbano de Erechim-RS

Prestador do Serviço: Empresa de Transportes Gaurama LTDA

Data: 30/06/2022

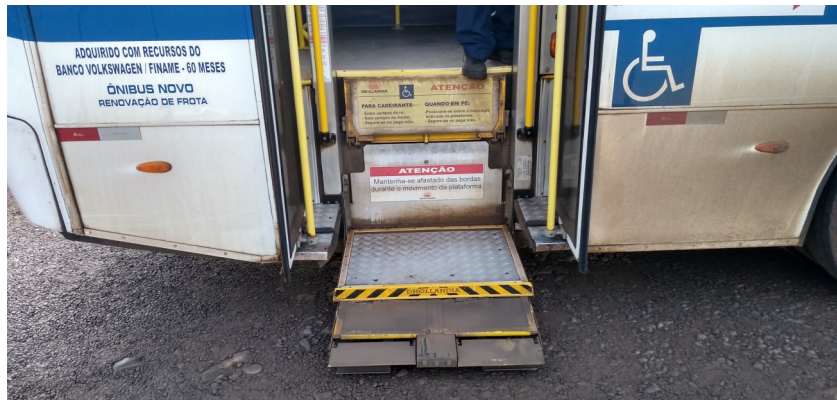
Foto 1 Plataforma Elevatória

| Plataforma funcionou normalmente durante o teste | SIM |

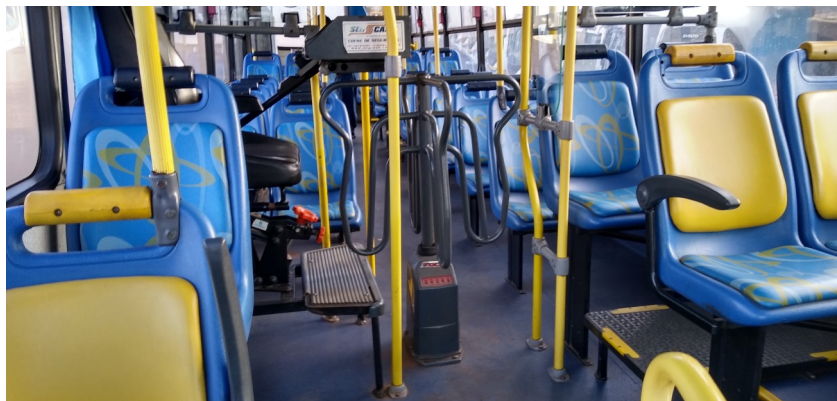
Foto 2 Interior do veículo

| Veículo apresenta condições adequadas de higiene, limpeza e conservação. | SIM |

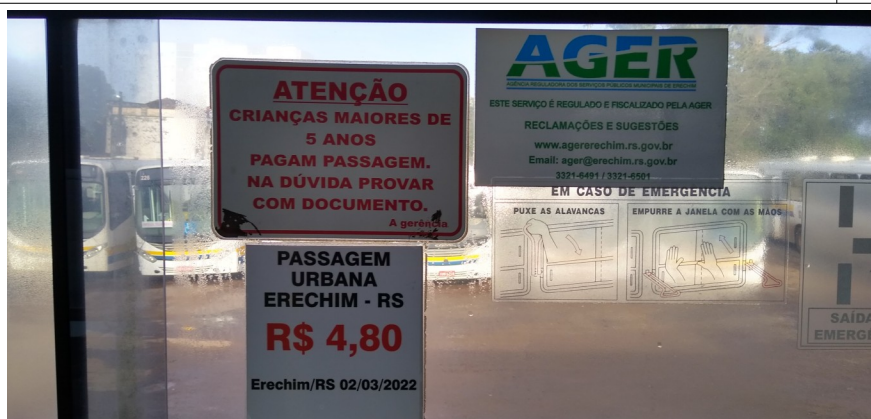
Foto 3 Informações sobre valor da tarifa e telefone da AGER

| Informações como valor da tarifa e telefone da AGER estão fixados no veículo, em local de fácil visualização | SIM |

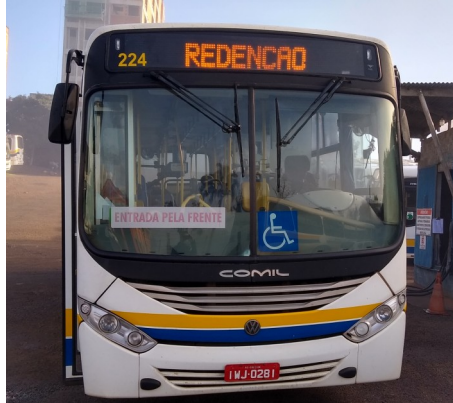
Foto 4 Informações do Itinerário

| Veículo possui identificação do itinerário, de fácil visualização. | SIM |

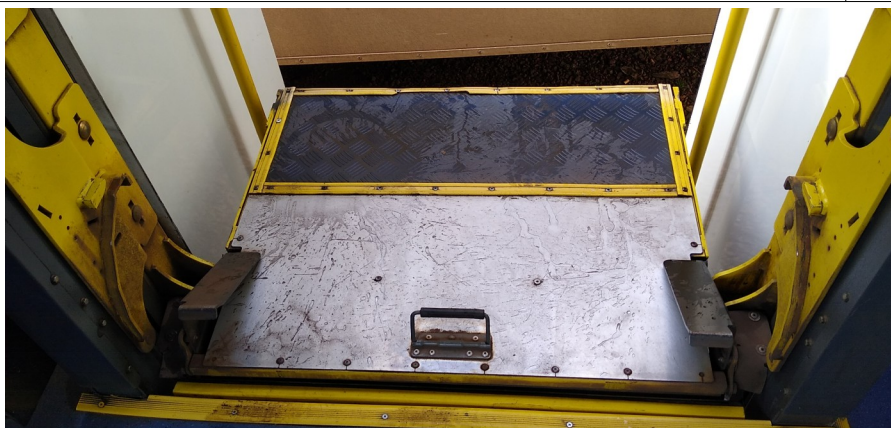
Foto 1 Plataforma Elevatória

| Plataforma funcionou normalmente durante o teste | SIM |

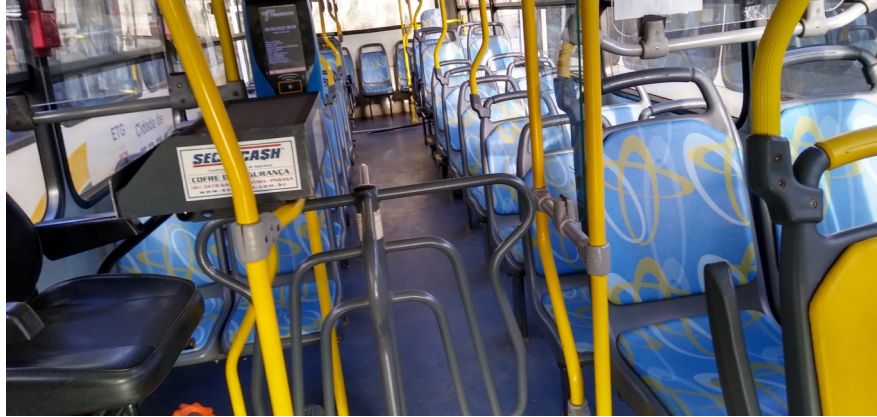
Foto 2 Interior do veículo

| Veículo apresenta condições adequadas de higiene, limpeza e conservação. | SIM |

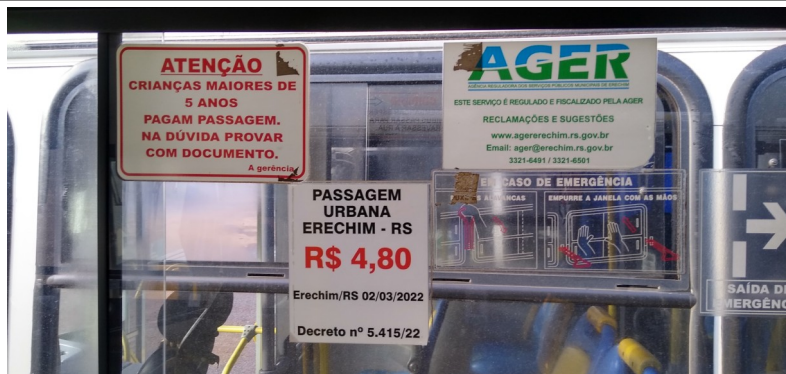
Foto 3 Informações sobre valor da tarifa e telefone da AGER

| Informações como valor da tarifa e telefone da AGER estão fixados no veículo, em local de fácil visualização | SIM |

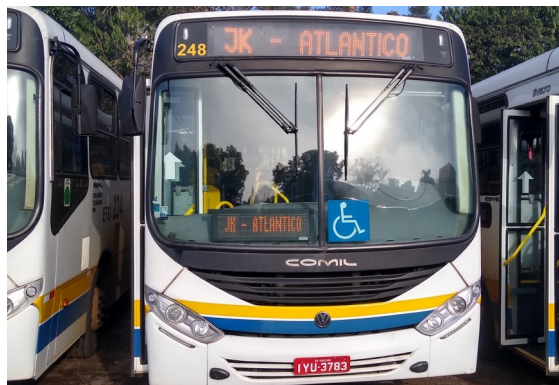
Foto 4 Informações do Itinerário

| Veículo possui identificação do itinerário, de fácil visualização. | SIM |

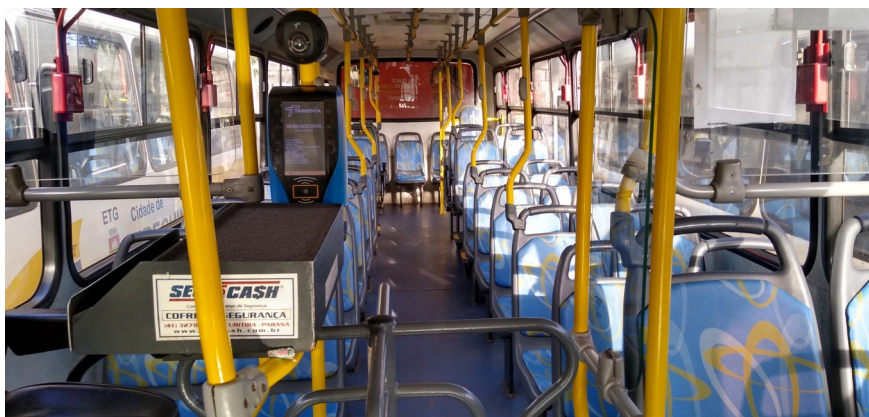
Foto 2 Interior do veículo

| Veículo apresenta condições adequadas de higiene, limpeza e conservação. Obs: Elevador com muito pó. | RAZOÁVEL |

Obs: A empresa será notificada para ter mais cuidado com a limpeza e conservação dos elevadores.

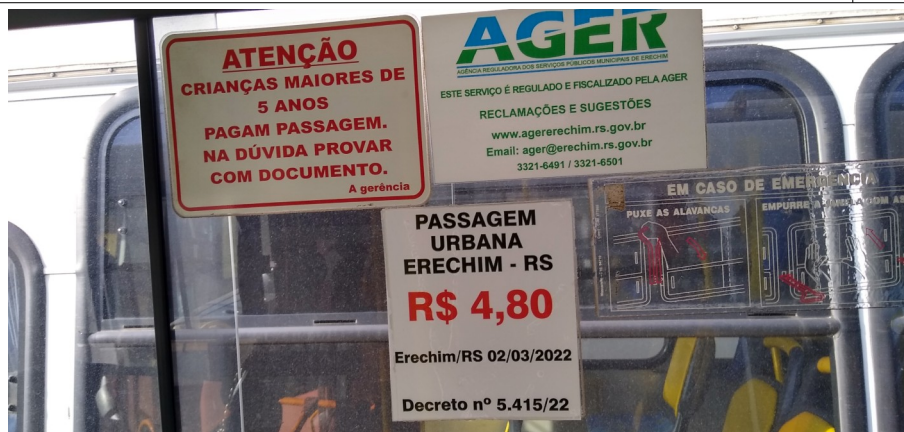
Foto 3 Informações sobre valor da tarifa e telefone da AGER

| Informações como valor da tarifa e telefone da AGER estão fixados no veículo, em local de fácil visualização | SIM |

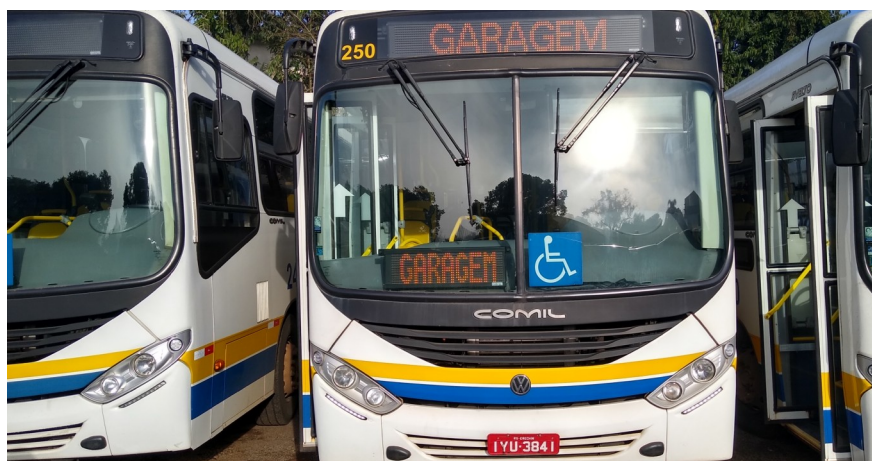
Foto 4 Informações do Itinerário

| Veículo possui identificação do itinerário, de fácil visualização. | SIM |

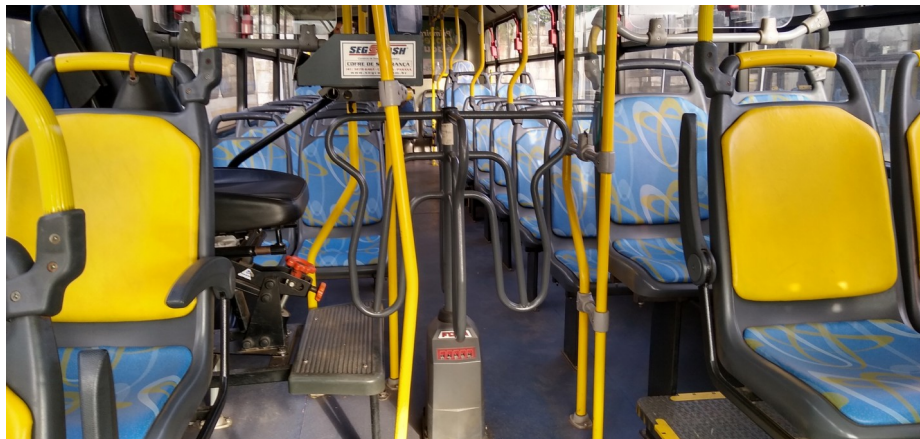
Foto 2 Interior do veículo

| Veículo apresenta condições adequadas de higiene, limpeza e conservação. Obs: Elevador com muito pó. | RAZOÁVEL |

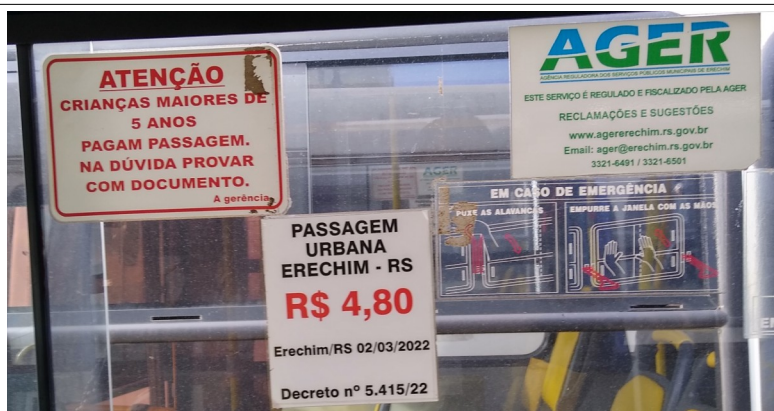
Foto 3 Informações sobre valor da tarifa e telefone da AGER

| Informações como valor da tarifa e telefone da AGER estão fixados no veículo, em local de fácil visualização | SIM |

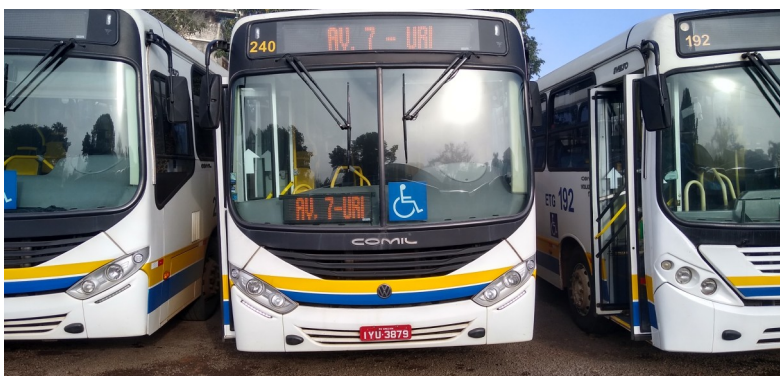
Foto 4 Informações do Itinerário

| Veículo possui identificação do itinerário, de fácil visualização. | SIM |

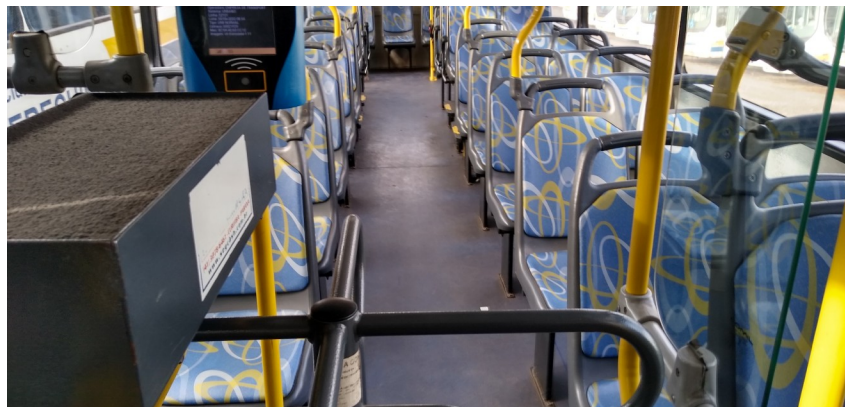
Foto 2 Interior do veículo

Veículo apresenta condições adequadas de higiene, limpeza e conservação.
 Obs: Elevador com muito pó.

RAZOÁVEL

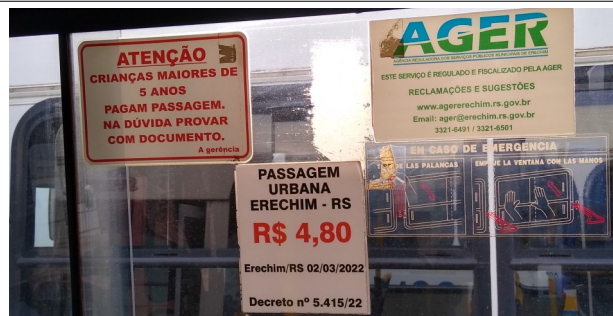
Foto 3 Informações sobre valor da tarifa e telefone da AGER

Informações como valor da tarifa e telefone da AGER estão fixados no veículo, em local de fácil visualização

SIM

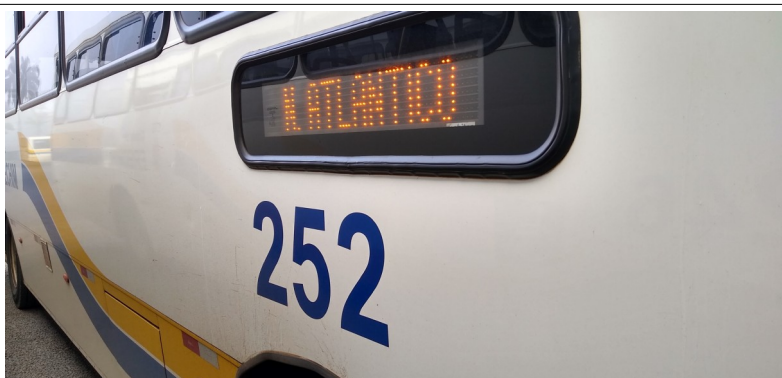
Foto 4 Informações do Itinerário

Veículo possui identificação do itinerário, de fácil visualização.

SIM

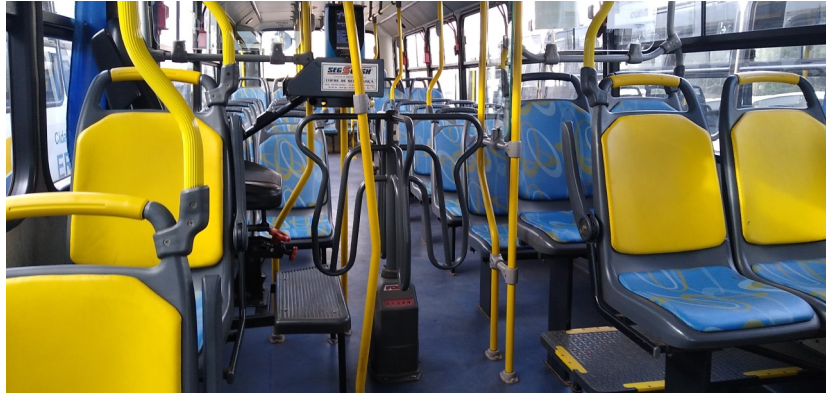
Foto 2 Interior do veículo

| Veículo apresenta condições adequadas de higiene, limpeza e conservação. Obs: Elevador com muito pó. | RAZOÁVEL |

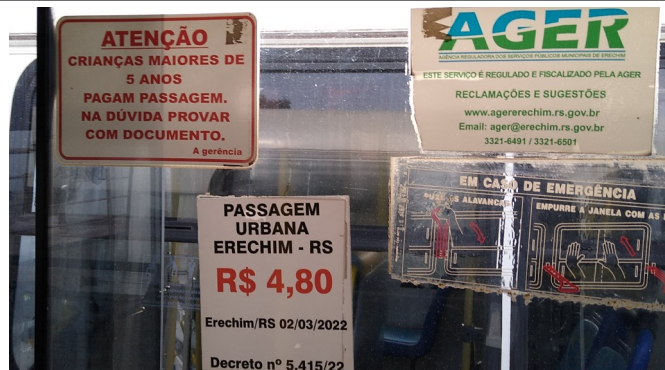
Foto 3 Informações sobre valor da tarifa e telefone da AGER

| Informações como valor da tarifa e telefone da AGER estão fixados no veículo, em local de fácil visualização | SIM |

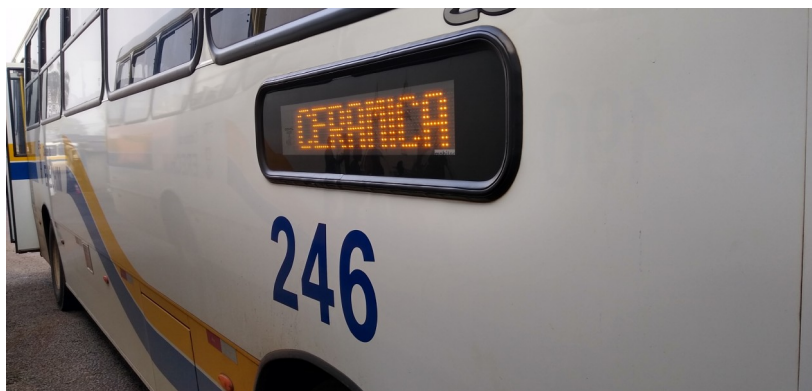
Foto 4 Informações do Itinerário

| Veículo possui identificação do itinerário, de fácil visualização. | SIM |

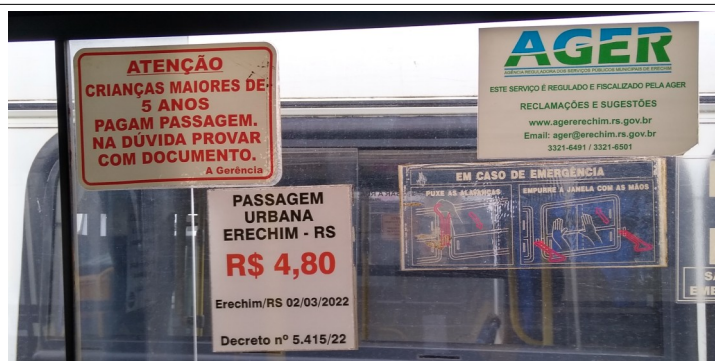
Foto 3 Informações sobre valor da tarifa e telefone da AGER

| Informações como valor da tarifa e telefone da AGER estão fixados no veículo, em local de fácil visualização | SIM |

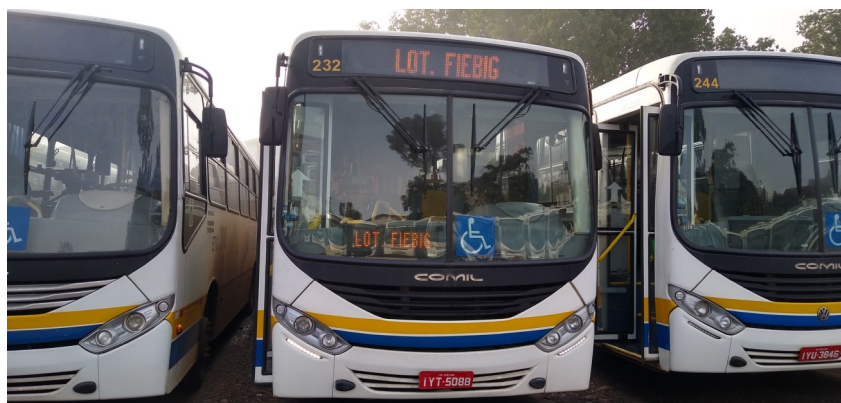
Foto 4 Informações do Itinerário

| Veículo possui identificação do itinerário, de fácil visualização. | SIM |

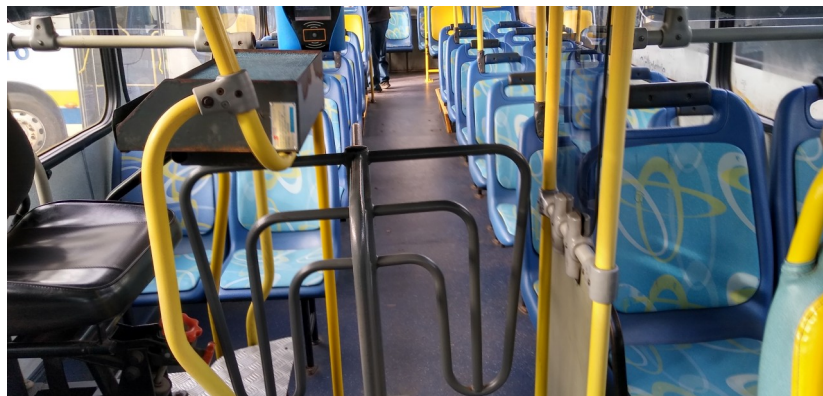
Foto 2 Interior do veículo

Veículo apresenta condições adequadas de higiene, limpeza e conservação.
Obs: Elevador com muito pó e ferrugem.

RAZOÁVEL

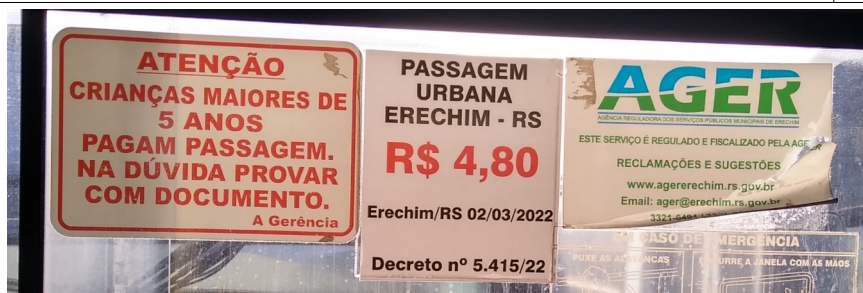
Foto 3 Informações sobre valor da tarifa e telefone da AGER

Informações como valor da tarifa e telefone da AGER estão fixados no veículo, em local de fácil visualização

SIM
