REGULAÇÃO
RELATÓRIO TÉCNICO DE FISCALIZAÇÃO Nº 009 / 2023 – RTF

Fiscalização referente falta de água na região do bairro Atlântico Erechim-RS

Prestador do Serviço: Companhia Riograndense de Saneamento (CORSAN)

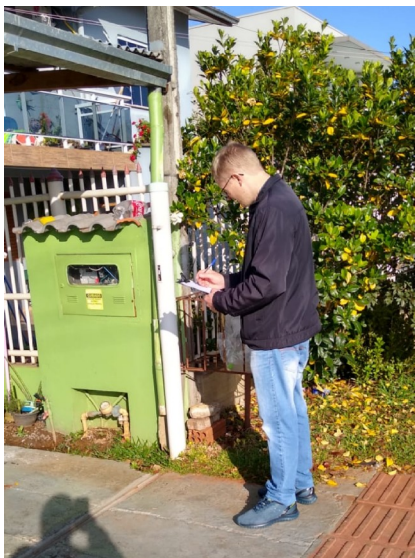
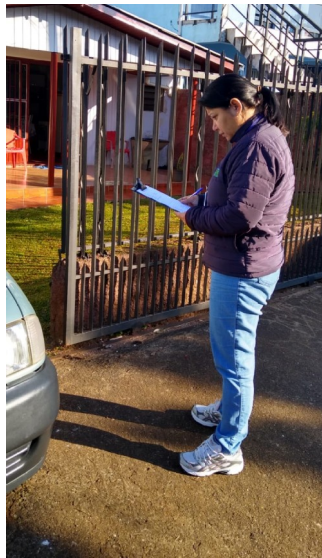
Fotos da fiscalização:

No trabalho realizado verificamos que 13 bairros abastecidos pelo sistema do Atlântico, ficaram um longo período sem abastecimento, de 11 Hs à 36 Hs, recebemos também diversos relatos tanto dos usuários como através dos meios de comunicação que a concessionária não informou o motivo da falta e nem a previsão de retorno em seus canais de atendimento, colocando apenas um aviso em seu site, no domingo dia 04/06 a
